PUHJA KIRIKU NIISKUSKAHJUSTUSTE ÜLEVAATUSE ARUANNE

2003-07-06

PUHJA KIRIK 2002.A. KEVADEL

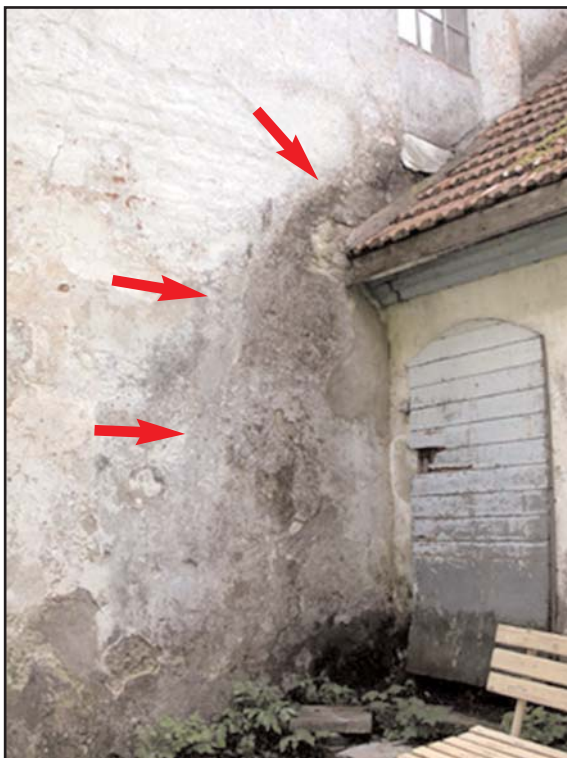
KOORIRUUMI JA KÄÄRKAMBRI KATUSTELT TULEV VESI JOOKSEB TAKISTAMATULT SEINA PEALE.

Pikihoone, kooriruumi ja käärkambri katustele tuleb viivitamatult paigaldada räästarennid ja vihmaveetorud ning kogu sadevesi kirikust võimalikult kaugele juhtida. Kõik vajalikud katteplekid tuleb paigaldada või olemasolevad ning puudulikud ümber ehitada.

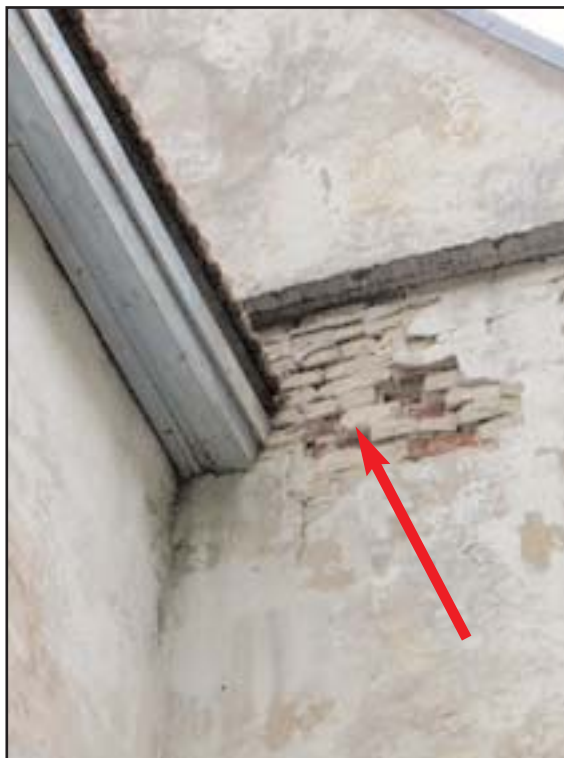
KOORIRUUMI PÕHJAPUOLNE RÄÄSTAS JUHIB VETT PIKIHOONE SEINALE.

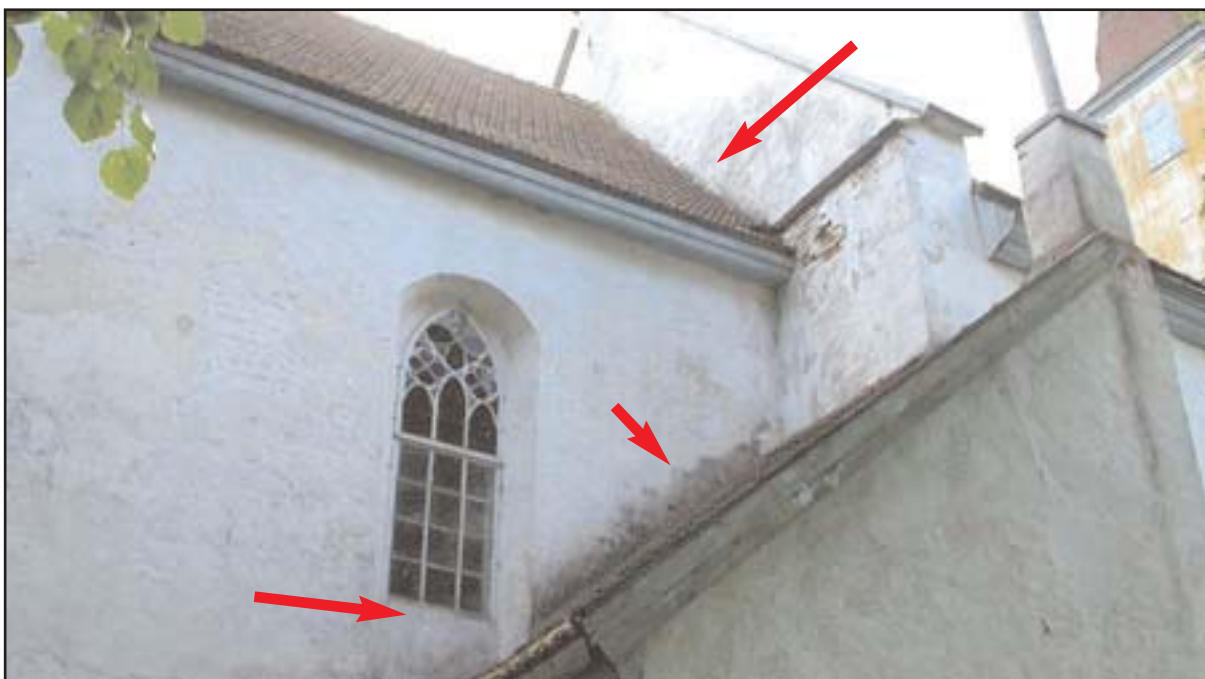
KOORIRUUMI JA KÄÄRKAMBRI KATUSTEL PUUDUB SEINA JUURES PLEKK, MIS TAKISTAKSE VIHMA- JA LUMESULAMISVEEL MÜÜRI SISSE IMBUDA. KOORIRUUMI KATUSE RÄÄSTAST TILKUV VESI PRITSIB KÄÄRKAMBRI KATUSELT SEINA PEALE. KOORIRUUMI AKNA ALL PUUDUB VEEPLEKK JA VESI JOOKSEB SEINA MÖÖDA ALLA.

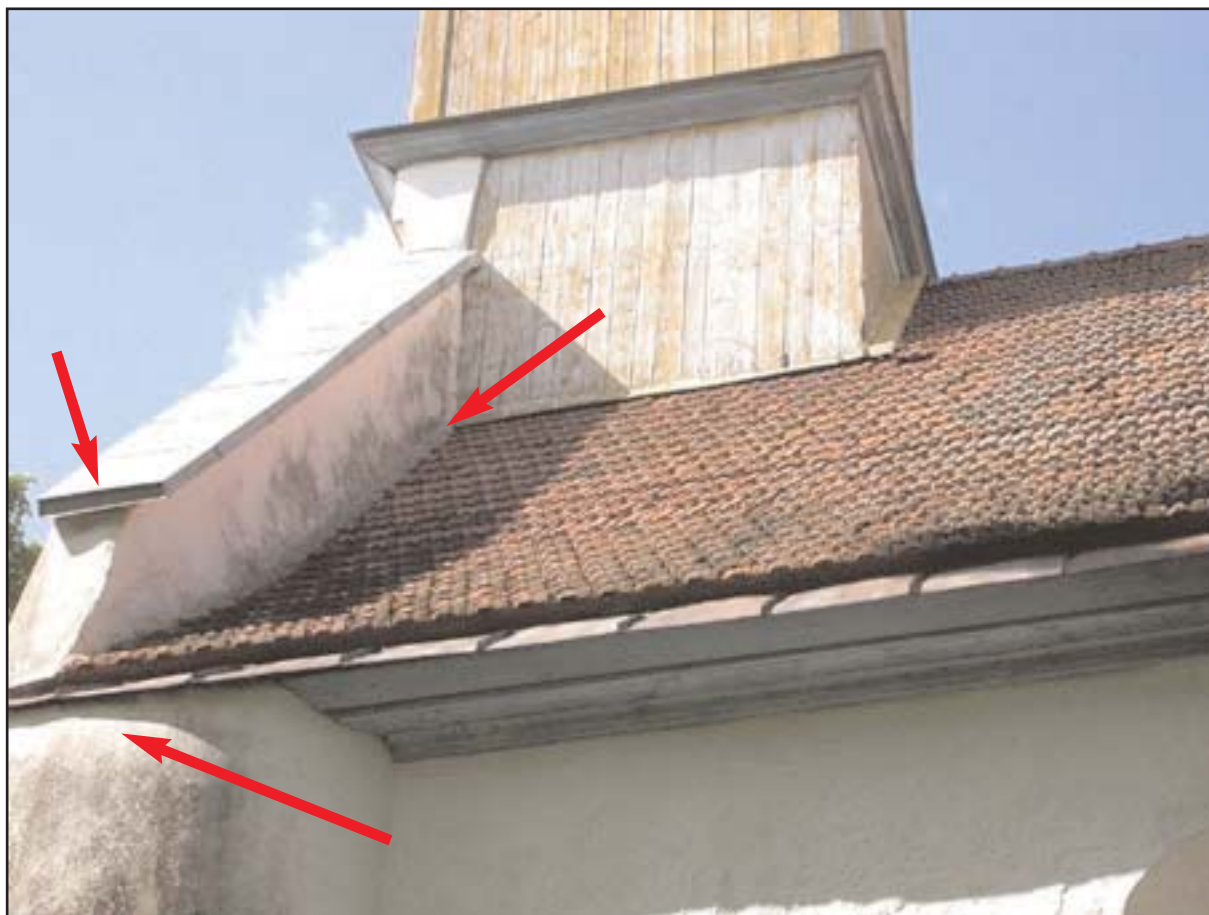
PARAPETI JA KATUSE ÜHENDUSKOHAS PUUDUB PLEKK, MIS TAKISTAKS VIHMA- JA LUMESULAMISVEEL MÜÜRI SISSE IMBUDA. PARAPETI KATTEPLEKI RÄÄSTAS ON LIIGA VÄIKE JA SELLELT TULEV VESI SATUB MÜÜRI PEALE. KATUSELT TULEV VESI JOOKSEB TAKISTAMATULT TORNITREPI MÜÜRI PEALE.

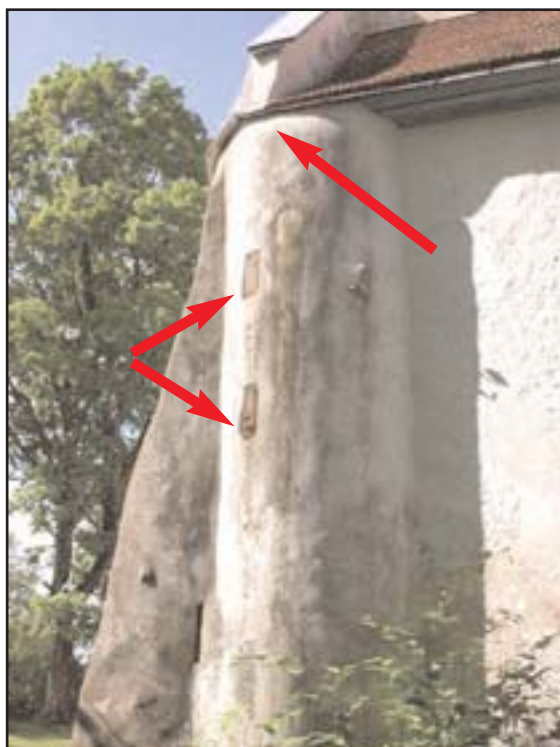
VESI JOOKSEB KATUSELT OTSE TORNITREPI MÜÜRI PEALE. TORNITREPI AKNAVADEL PUUDUVAD KATTEPLEKID.

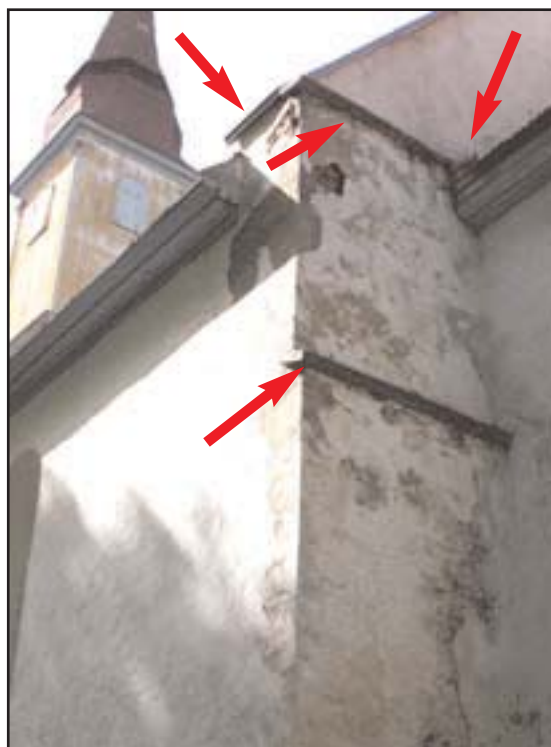
PARAPETI LIIGA LÜHIKESE RÄÄSTAGA KATTEPLEKK JA KOORIRUUMI VEERENNITA KATUS SUUNAVAD VEE OTSE MÜÜRI PEALE. EENDUVATE SEINAOSADE KIVIST KATTEPLAATIDE TÄÄSTAD ON LIIGA LÜHIKESED.

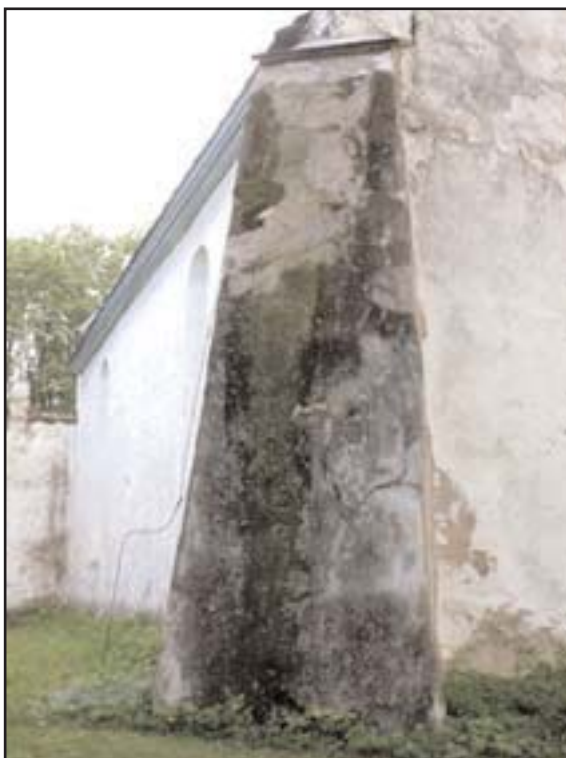
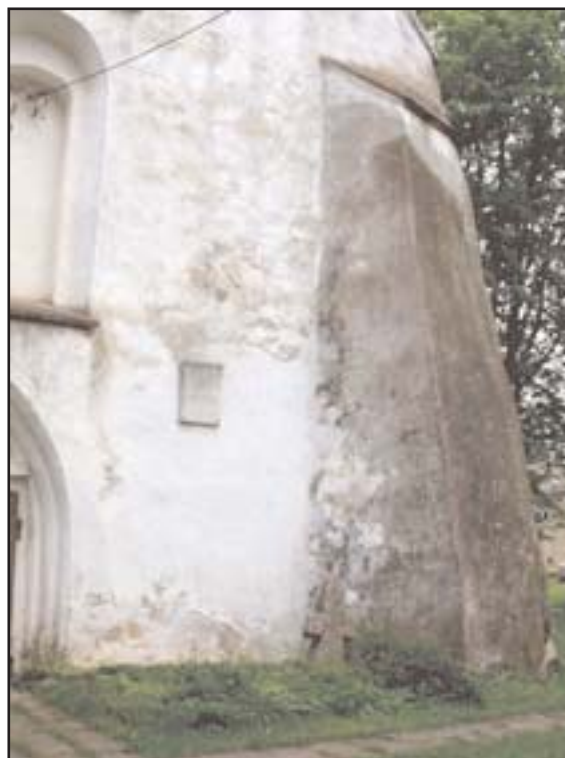
TUGIPIILARITEL ON MÜÜRI KALDPINNA TÕTTU EKSTREEMSELT SUUR NIISKUSKOORMUS. MÕLEMA TUGIPIILARI KATTEPLEKID JUHVAD VEE MÜÜRI PEALE JA EI ANNA KONSTRUKTSIOONILE VAJALIKKU KAITSET. PLEKID ON LÄBI ROOSTETANUD.

Tugipiilaritelt tuleb viivitamatult tihe ja praoline krohv kogu ulatuses eemaldada. Müüritised peavad saama kuivada. Tugipiilarid jäetakse ajutiselt krohvimata ja neile ehitatakse peale tuuldumist võimaldavad ajutised varjualused, mis kaitsevad 100%-liselt sademete eest. Tulevikus tuleb piilarite kaldpinnad krohvida ja katta vett tõrjuva vööbaga.

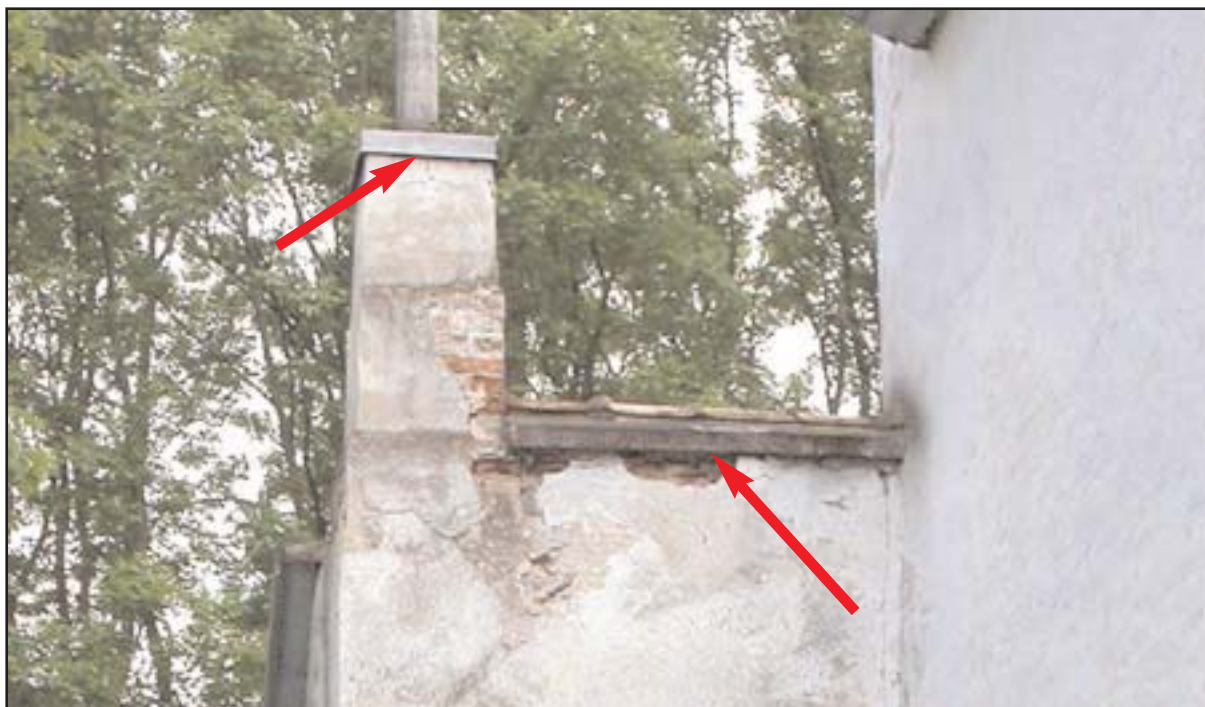
KÄÄRKAMBRI RÄÄSTAS ON LIIGA VÄIKE JA VESI JOOKSEB SEINALE. KORSTNA KATTEPLEKI RÄÄSTAST JOOKSEB VESI SEINTELE.

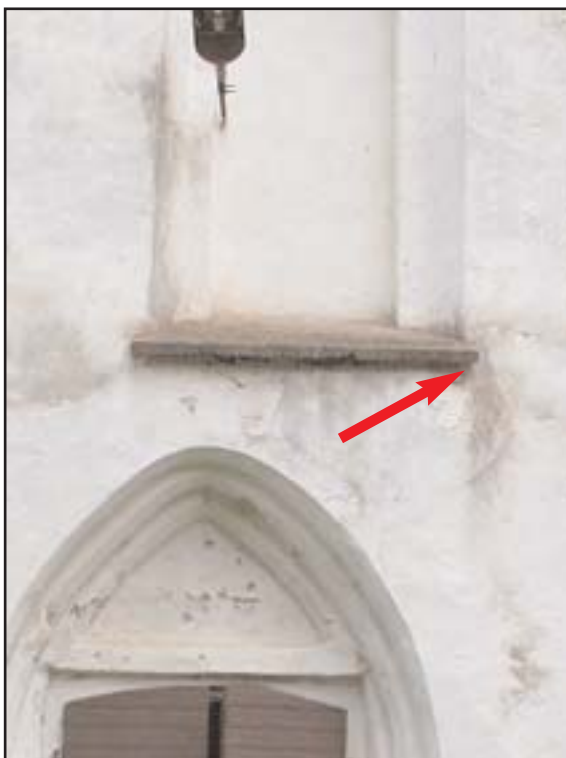
PORTAALI KOHAL OLEVA NISHI KATTEPLAAT ON PAREMALE POOLE VILTU JA SEAL ON SEINA NIISKUSEKOORMUS SUUREM. TELLISMÜÜR IMAB KATTETA KIVIPLAADI NIISKUSE ENDASSE.

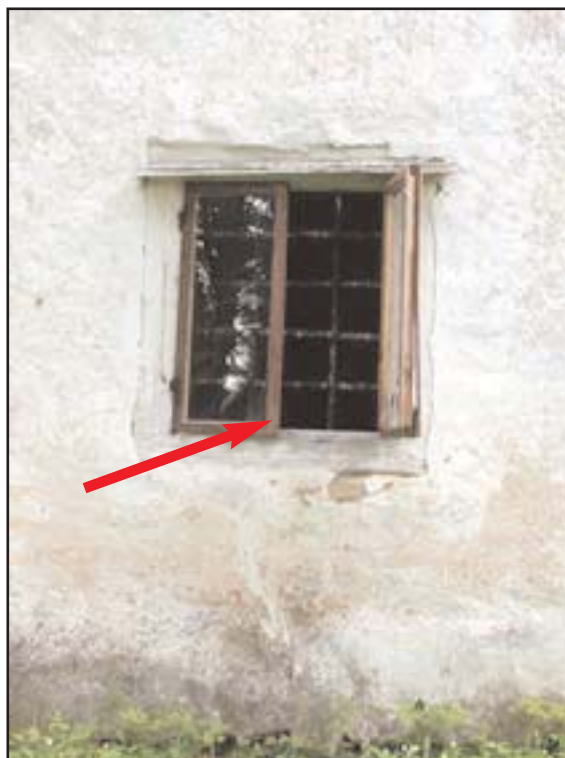
KÄÄRKAMBRI AKNA ALL PUUDUB VEEPLEKK JA VESI JOOKSEB AKNAKLAASIDELT SEINALE.

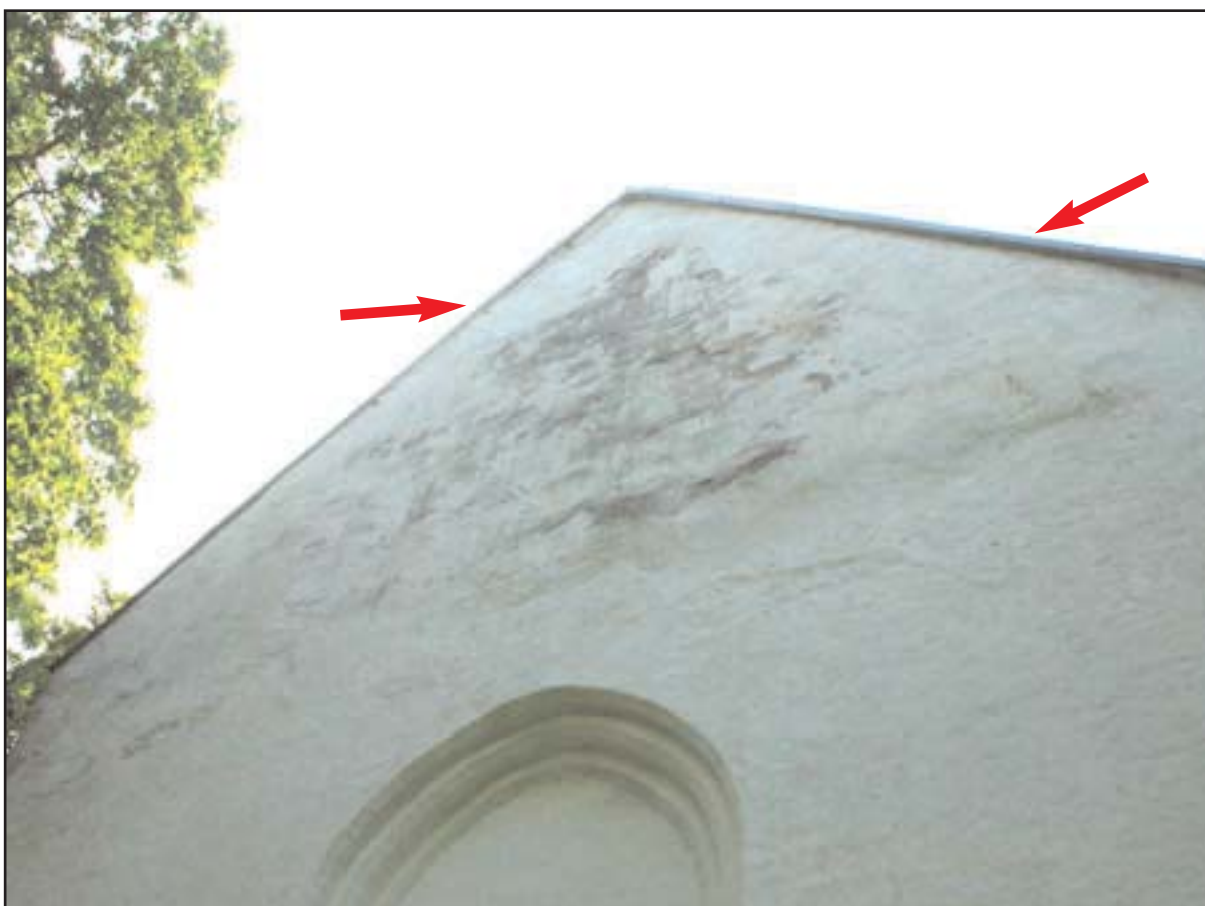
KOORIRUUMI VIILUL PUUDUB RÄÄSTAS JA VESI JOOKSEB SEINA PEALE.

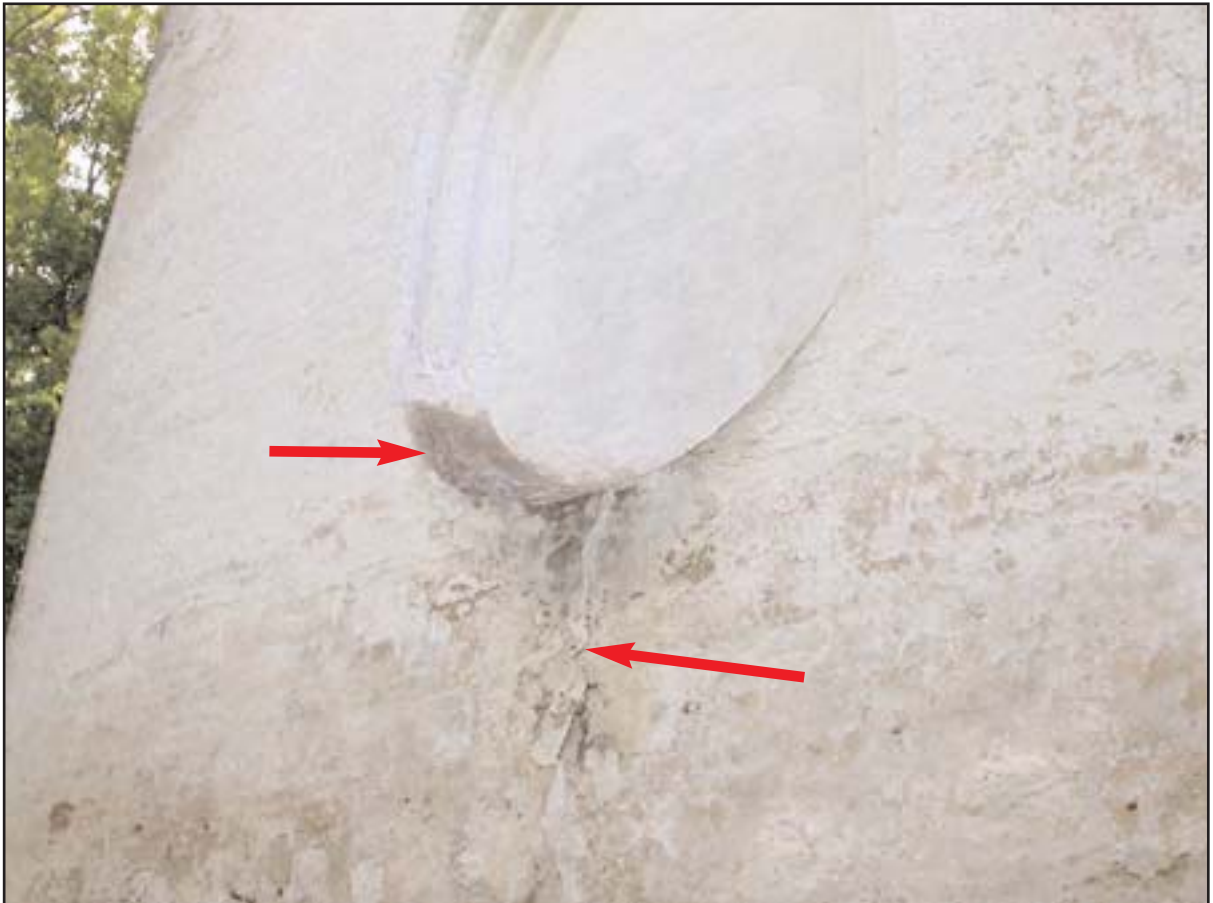
KOORIRUUMI AKNANISHIL PUUDUB VEEPLEKK. PRAGU MÜÜRIS VÕIB OLLA KÜLMAKAHJUSTUS.

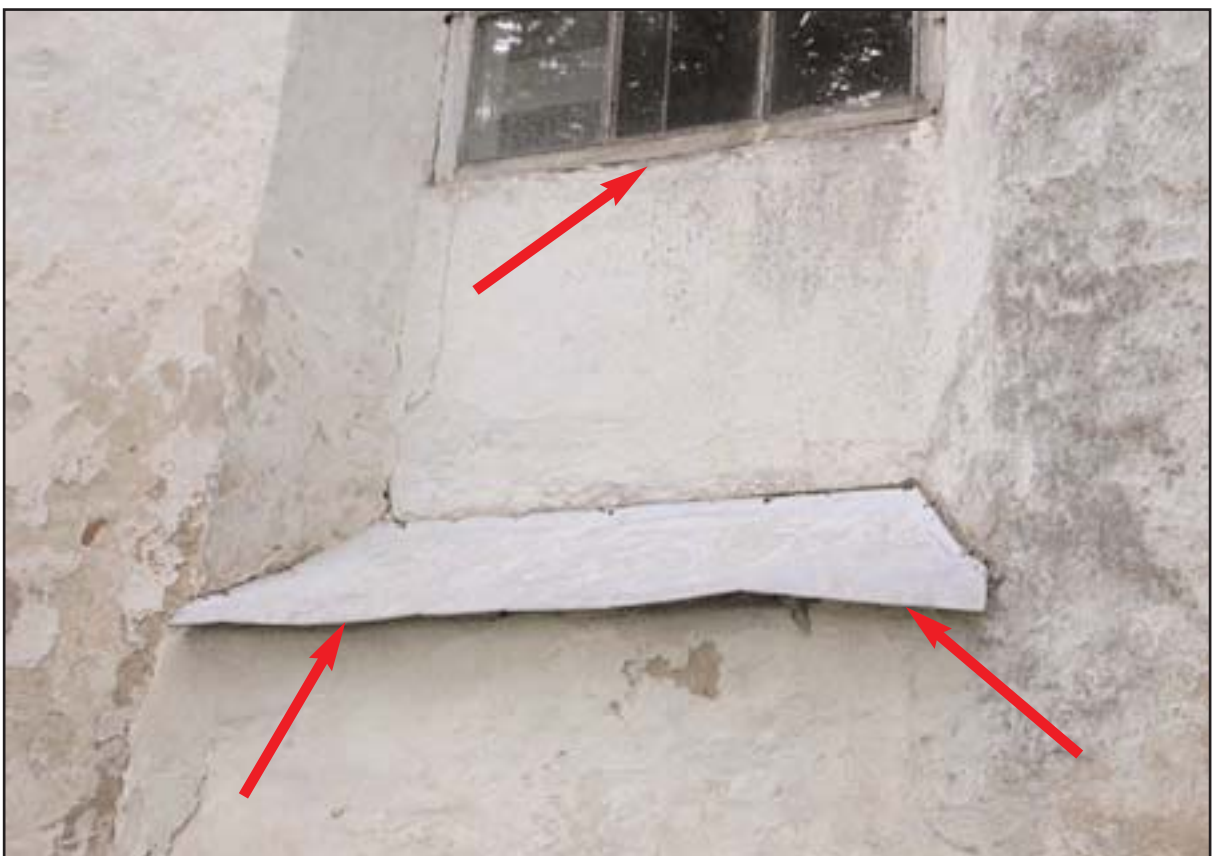
AKNANISHIDE PLEKID ON DEFORMEERUNUD JA SUUNAVAD VEE KONTSENTEERITULT SEINA PEALE. AKNA ALL PUUDUB VEEPLEKK JA KLAASIDELE SADAV VESI JOOKSEB SEINA PEALE.

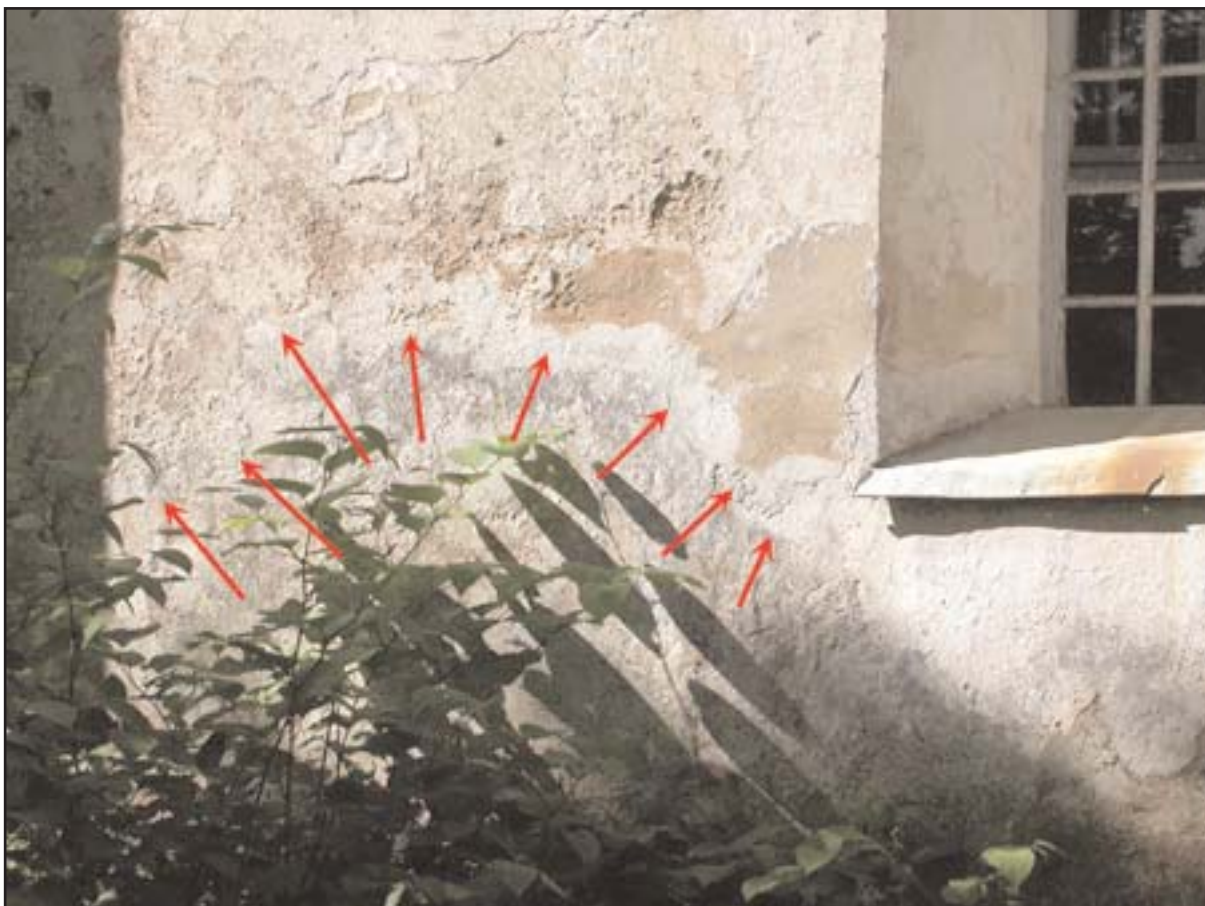
Sokli juures tiheda liivarikka lubitsemementmördiga (1:3 mört) aegade jooksul tehtud krohviparandused ei lase maapinnast kapillaarselt imenduval niiskusel müürist välja kuivada ja suruvad selle aina ülespoole. Pragude ja nõrgemate kohtade kaudu väljapääsu otsiv niiskus on põhjustanud krohvis külma- ja soolkahjustusi.

NIISKUSKAHJUSTUSED ON TEKINUD TIHEDA LIIVARIKKA MÖRDIGA TEHTUD KROHVIPARANDUSTEST KÕRGEMAL.

Fassaadil tuleb kahjustunud vana krohv ja tihedate liivarikaste (1:3) mörtidega tehtud krohviparandused eemaldada.

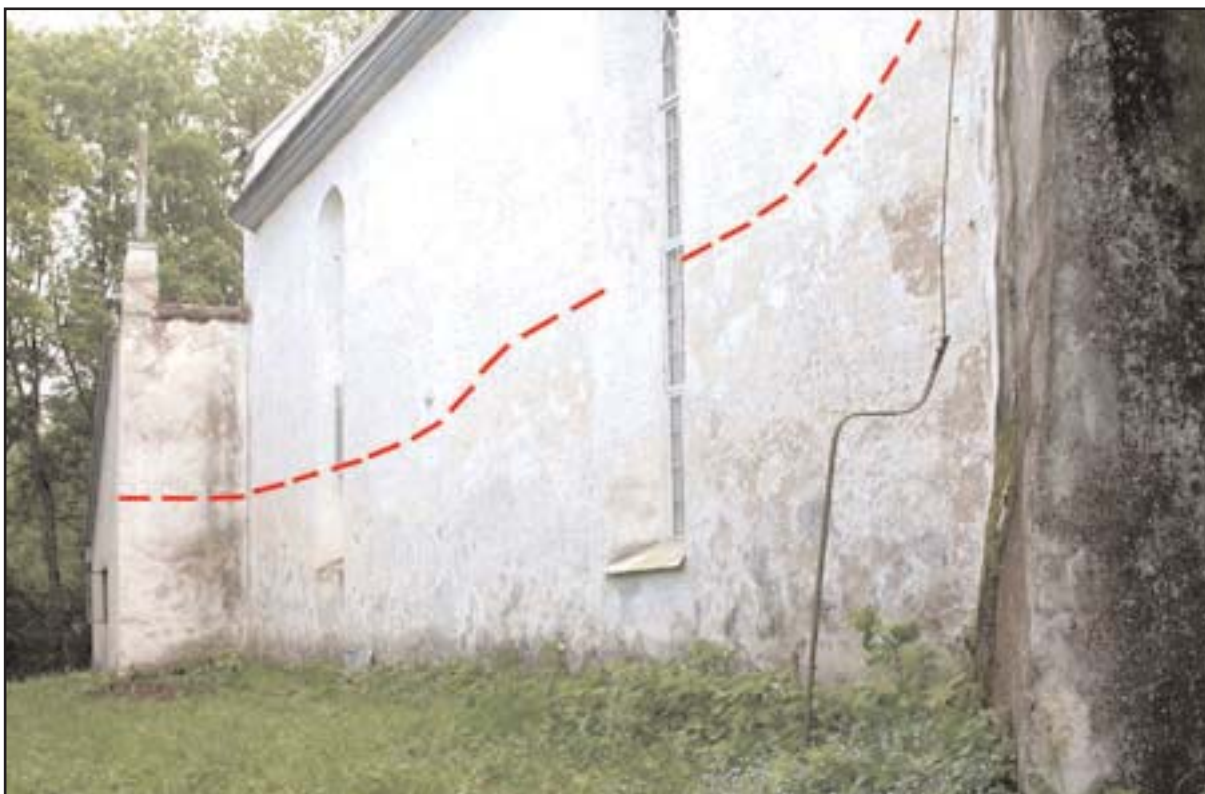
PILDIL ON MARKEERITUD MAAPINNAST KAPILLAARSETE JÕUDUDE TOIMEL IMENDUVA NIISKUSE PÕHJUSTATUD SILMAGA NÄHTAVATE KAHJUSTUSTE ULATUS. TASE TÕUSEB TUGIPIILARI JUURES, SEST SEE ON PIDEVALT MÄRG.

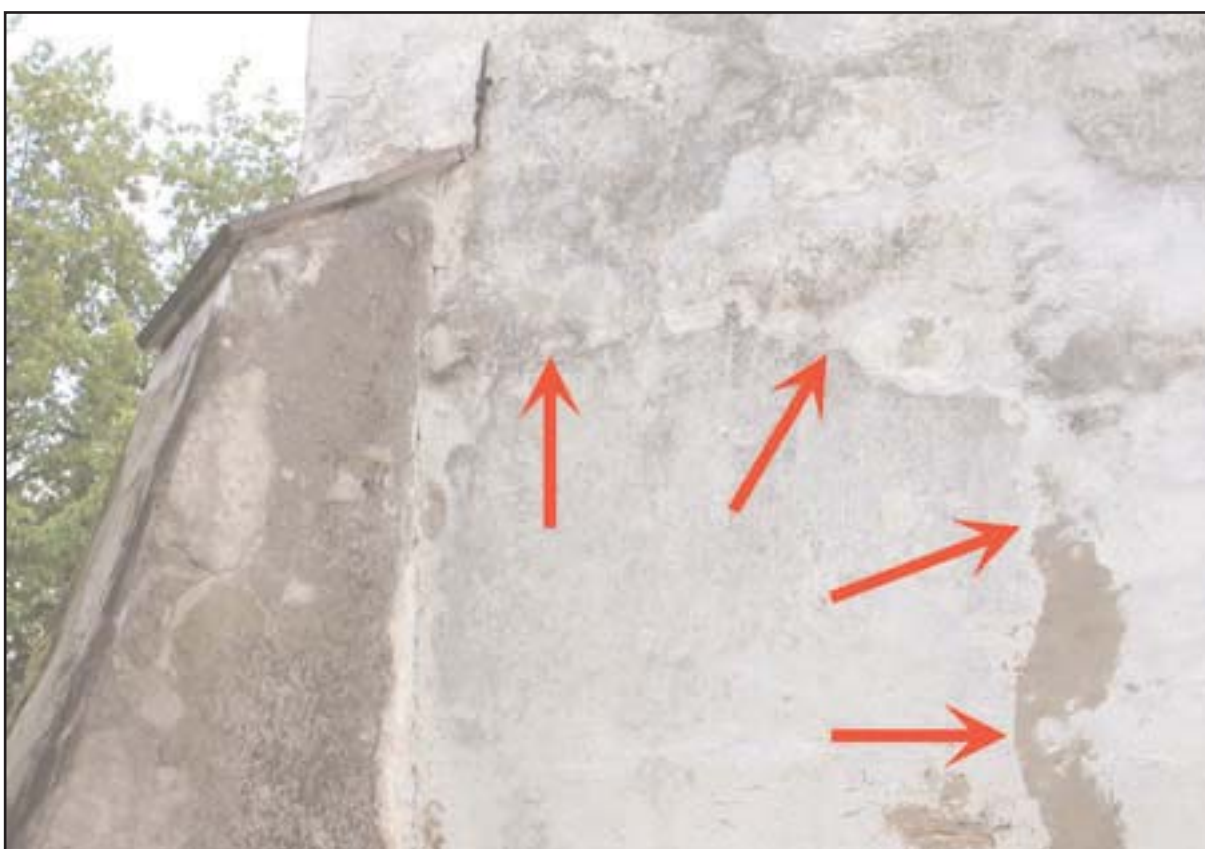
TUGIPIILARID ON KAETUD TIHEDA JA TUGEVA MÖRDIGA. VASAKPOOLNE TUGIPIILAR ON ROHKEM PÄIKESE VARJUS. TIHEDA KROHVI SISSE ON TEKINUD SUURED PRAOD, MILLE KAUDU SATUB VESI MÜÜRITISSE. VÄLJAKUIVAMINE ON VÄGA AEGLANE JA NIISKUS IMENDUB KIRIKU TELLISMÜÜRI SISSE. NOOLTEGA ON MÄRGITUD KROHVIPARANDUS, MIS TEHTI TÕENÄOLISELT PÄRAST SEDA, KUI TUGIPIILARIST IMENDUNUD NIISKUS KÜLLASTAS KROHVI POORID JA SEE PURUKS KÜLMUS.

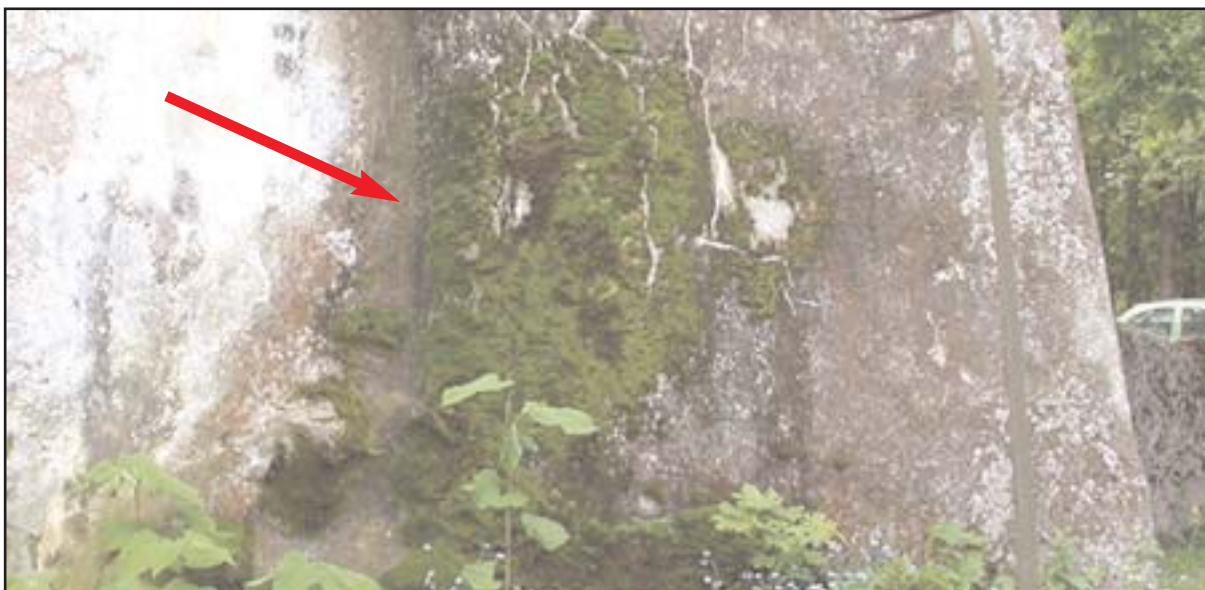
VASAKPOOLSE TUGIPIILARI PÕHJAKÜLG. LIIGNISKUSE TÕTTU ON KROHVI PIND PAKSULT SAMMALDUNUD. MAJASEENE TEKKIMINE KIRIKU SELLES NURGAS OLI TÄIESTI OOTUSPÄRANE.

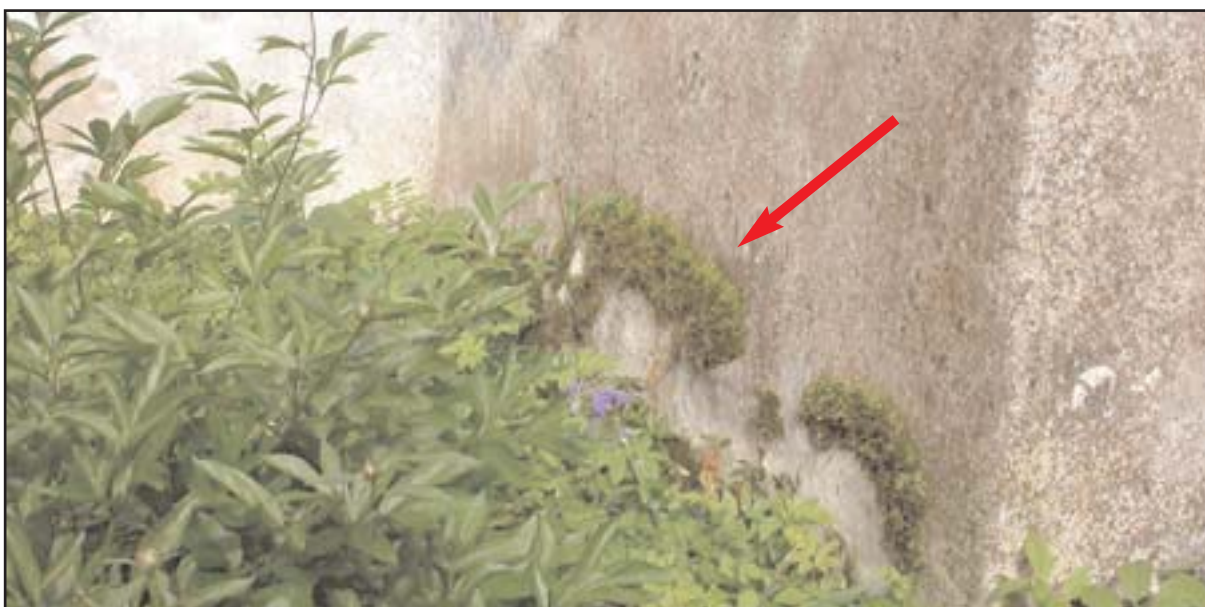
KA PÄIKESE KÄES OLEVA TUGIPIILARI PÕHJAKÜLG SAMMALDUB PÕÕSASTE VARJUS.

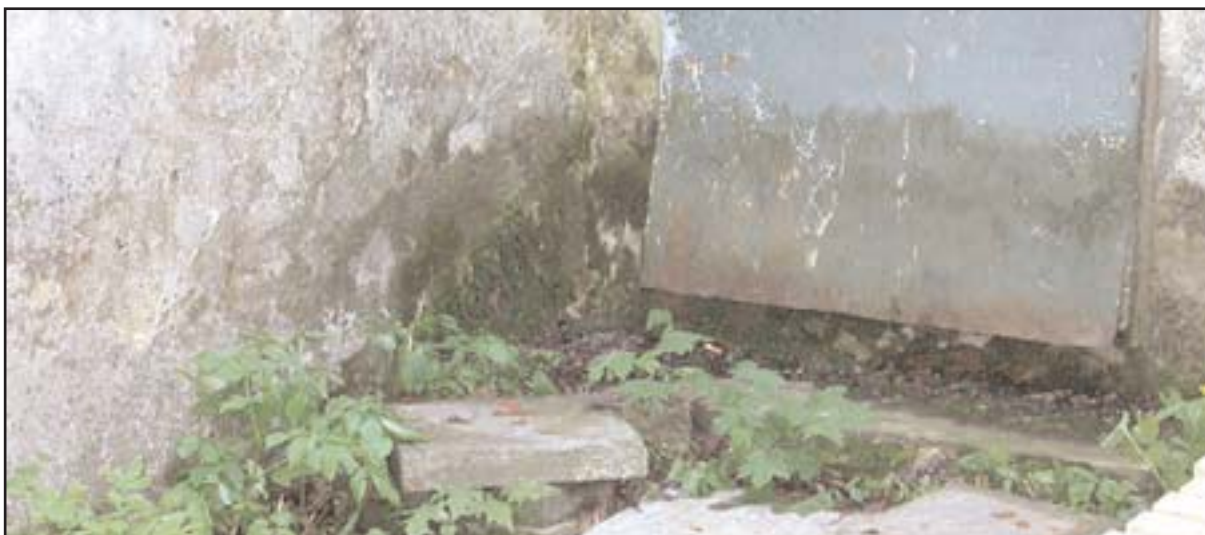
KÄÄRKAMBRI UKSE JUURES OLEVAS PÄIKESE EEST VARJULISES NURGAS ON MAAPIND JA MÜÜR KOORIRUUMI JA KÄÄRKAMBRI KATUSTELT TAKISTAMATULT TULEVA VEE TÕTTU PIDEVALT NIISKED.

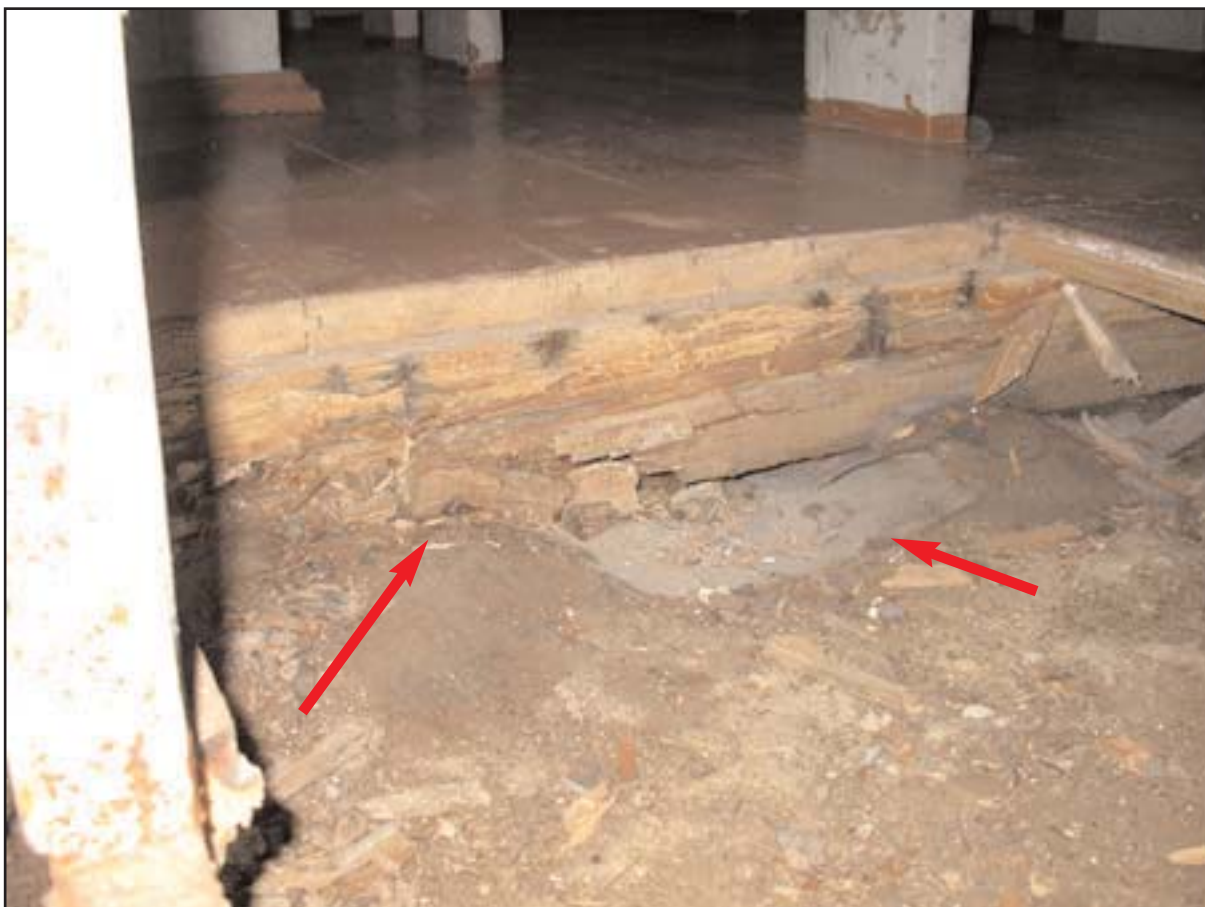
EMAILVÄRVIGA VÄRVITUD POOL-PUNN LAUDIS ON SULGENUD NIISKUSE PÕRANDA ALLA JA PUIT MÄDANEB. PÕRANDATAALA ON ASETATUD OTSE MAAPINNALE, HÜDROISOLATSIOONINA (LOHAKALT) PANDUD TÕRVAPAPP EI OLE OMA ÜLESANNET TÄITNUD.

Põranda all olev maapind tuleb samuti koorida ja leida lahendus põrandaaluse ventileerimiseks. Uus põrand tuleb ehitada puidust ja provisoorne. Niiskuse kuivatamine võib kesta aastakümneid. Kavandatav tellistest põrand võib kohe majavammist või muudest seentest nakatuda ja lisaks takistab see ka niiskusel välja kuivada.

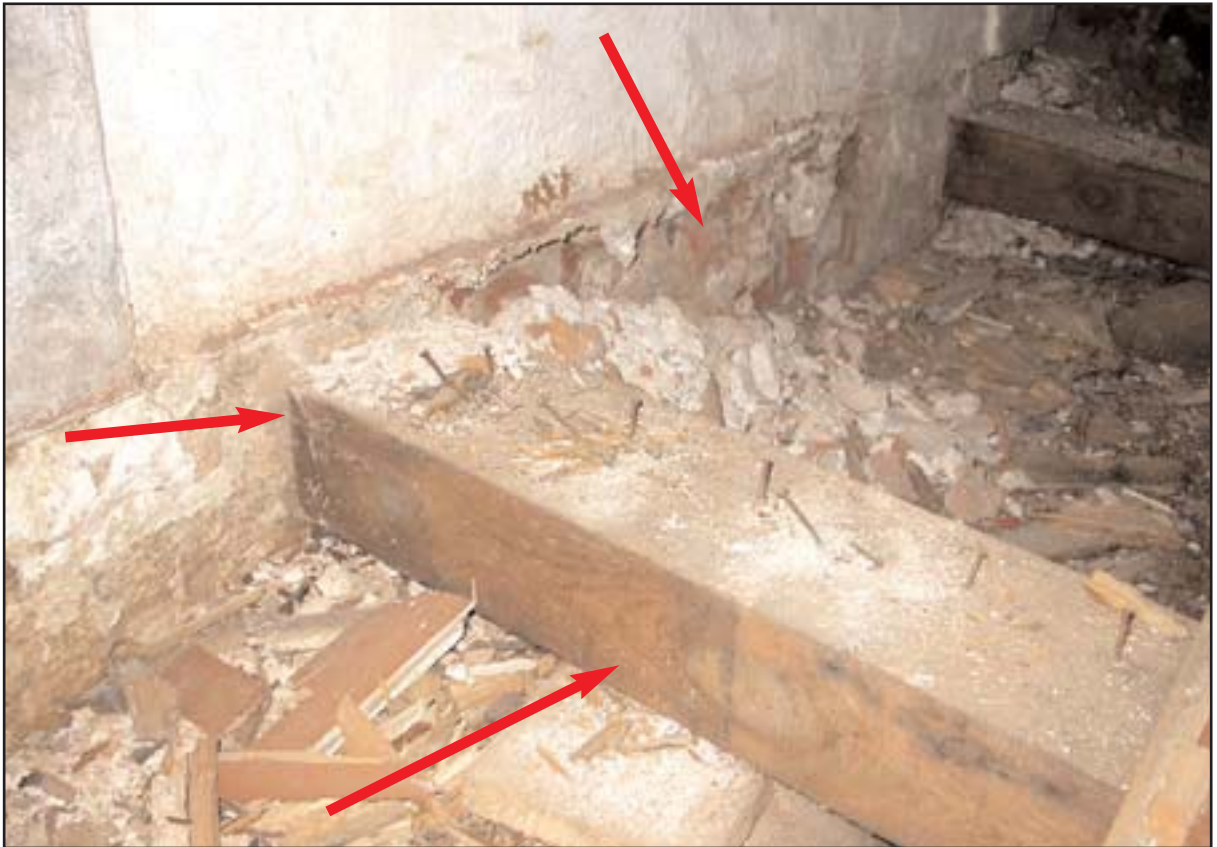
PÕRANDATALAD ON MÜÜRIST JA MAAPINNAST ISOLEERIMATA JA NIISKUS IMENDUB PUIDU SISSE. MAAPIND KIRIKU ÜMBER ON TÕUSNUD JA KA PÕRANDAT ON TÕSTETUD. SELLE TULEMUSENA ON TELLISTEST MÜÜRID SATTUNUD KAPILLAARSELT IMENDUVA NIISKUSE MEELEVALDA.

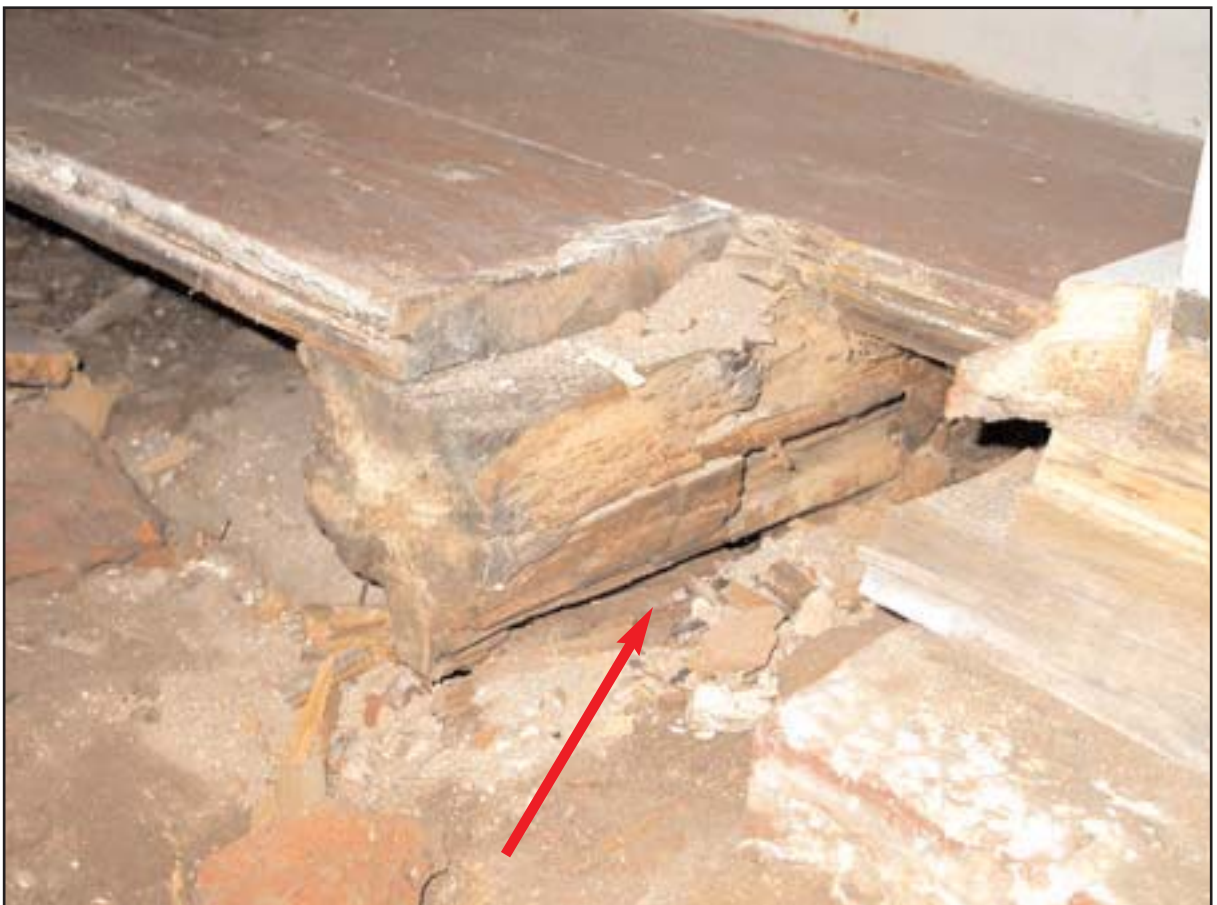
TÕENÄOLISELT JÄI PÕRANDA VAHETAMISE AJAL OSA MÄDANIKUST KAHJUSTATUD MATERJALIST SANEERIMATA.

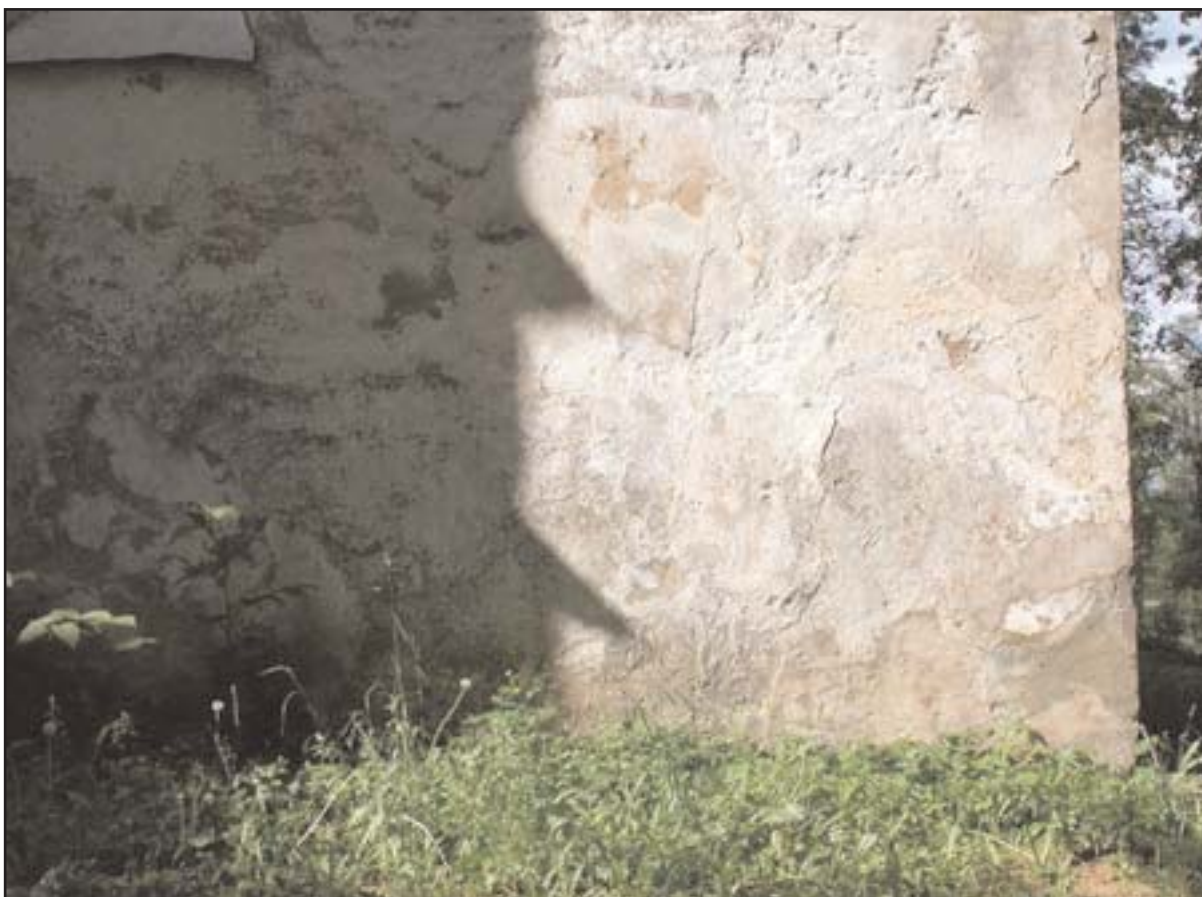
TIHEDATE LIIVARIKASTE MÖRTIDEGA PARANDATUD KOORIRUUMI LÖUNASEIN VÄLJAST.

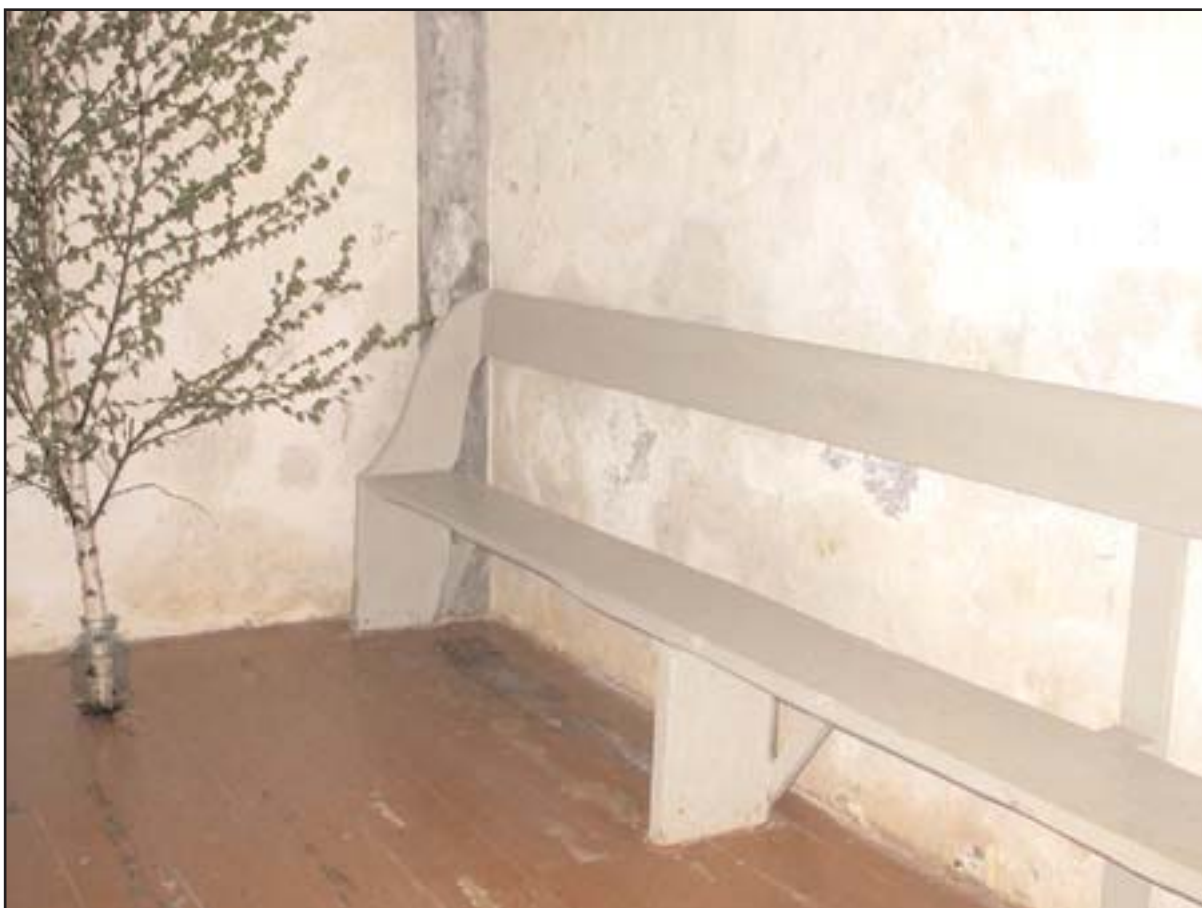
SAMA SEIN SEESTPOOLT. TIHEDATE MÖRTIDEGA TEHTUD KROHVIPARANDUSTE TAHA JA PÕRANDALAUDISE ALLA SULETUD NIISKUS OTSIB VÄLJAPÄÄSU RUUMI POOLE.

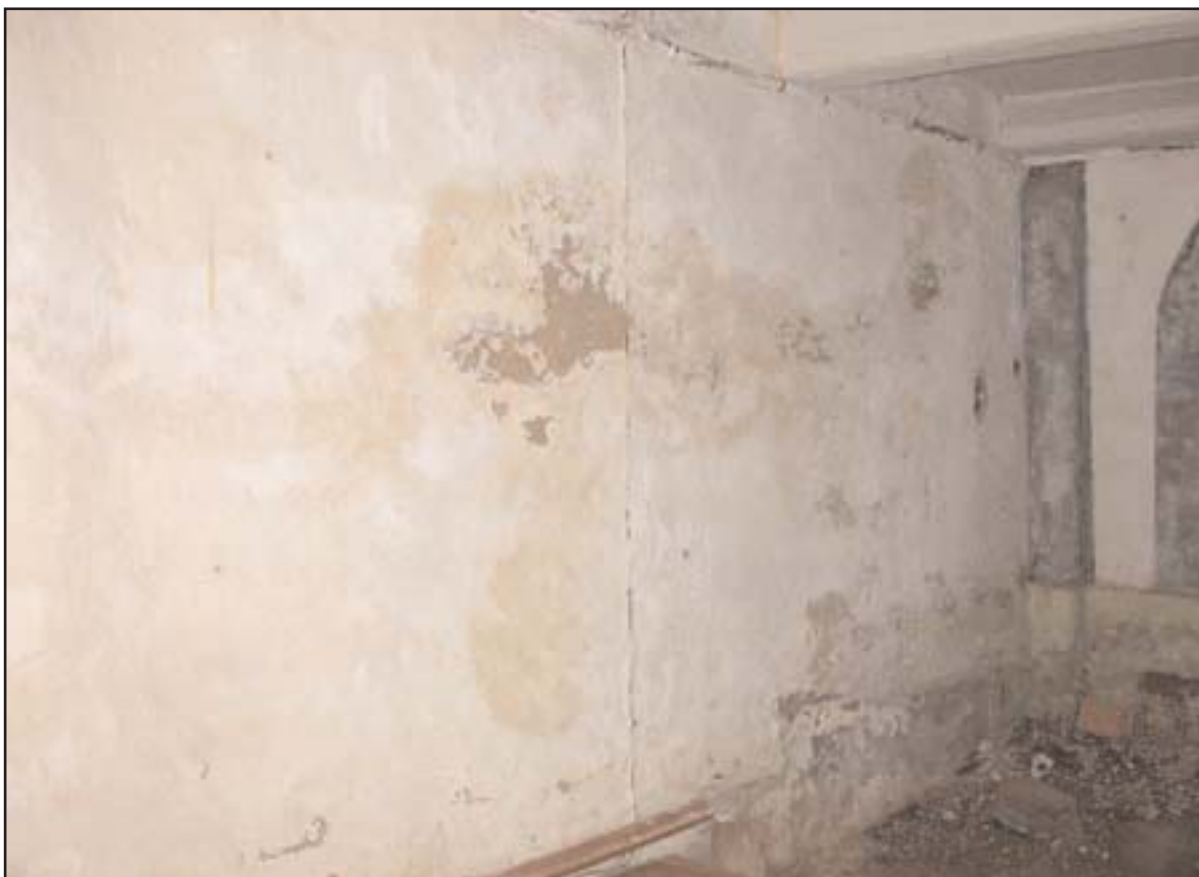
PIKIHOONE LOODENURK, KUS RÕDUTREPI ALL AVASTATI VÄIDETAVALT MAJASEEN. VÄLJAS ON SAMAS NURGAS LÄBIMÄRG JA SAMMALDUNUD TUGIPIILAR. SELLESSE KOGUNENUD NIISKUS IMENDUB KIRIKU TELLISMÜÜRI JA KUIVAB SOOLAKAHJUSTUSI TEKITADES RUUMI POOLE VÄLJA.
