PUHJA KIRIKU NIISKUSKAHJUSTUSTE ÜLEVAATUSE ARUANNE

2003-07-06

PUHJA KIRIK 2002.A. KEVADEL

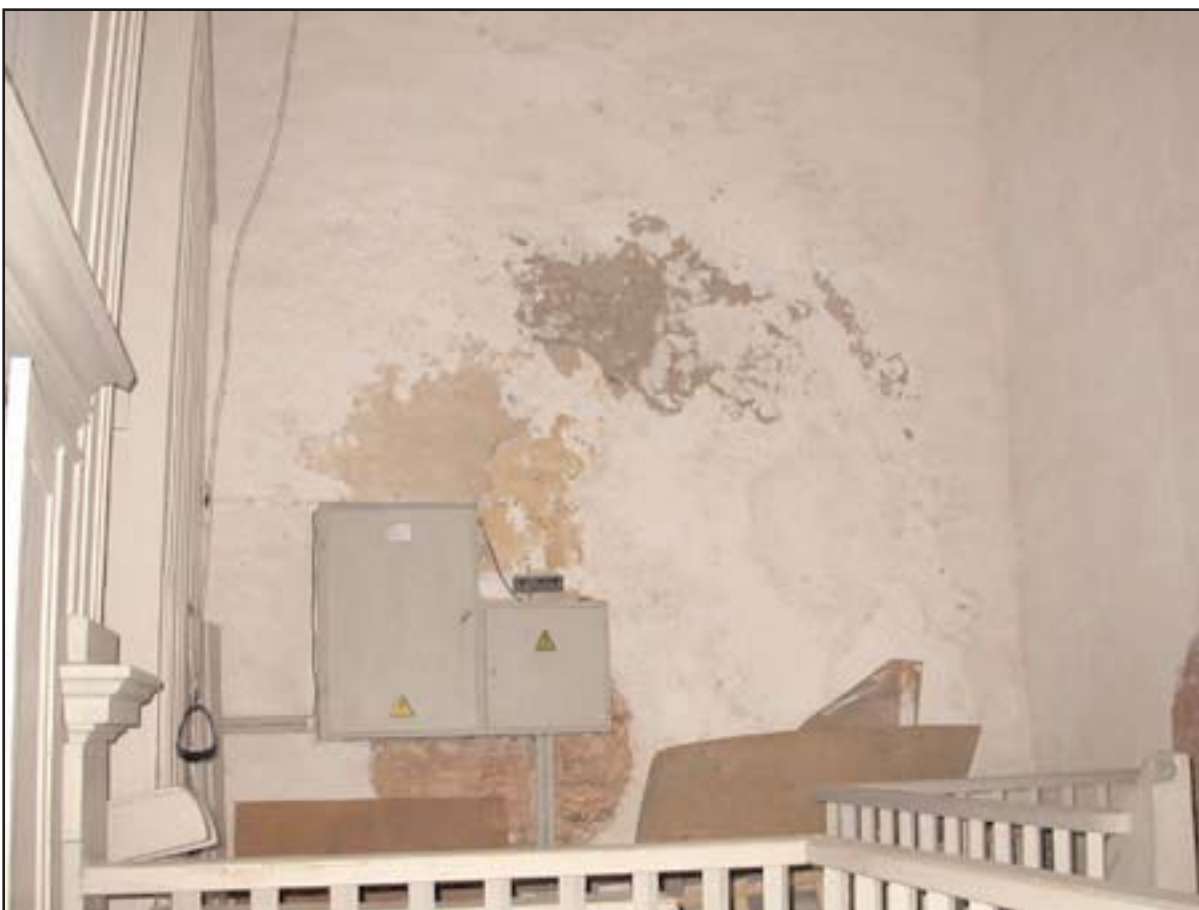
TUGIPIILARISSE SATTUNUD NIISKUS KAHJUSTAB SEINA KA RÕDUL.

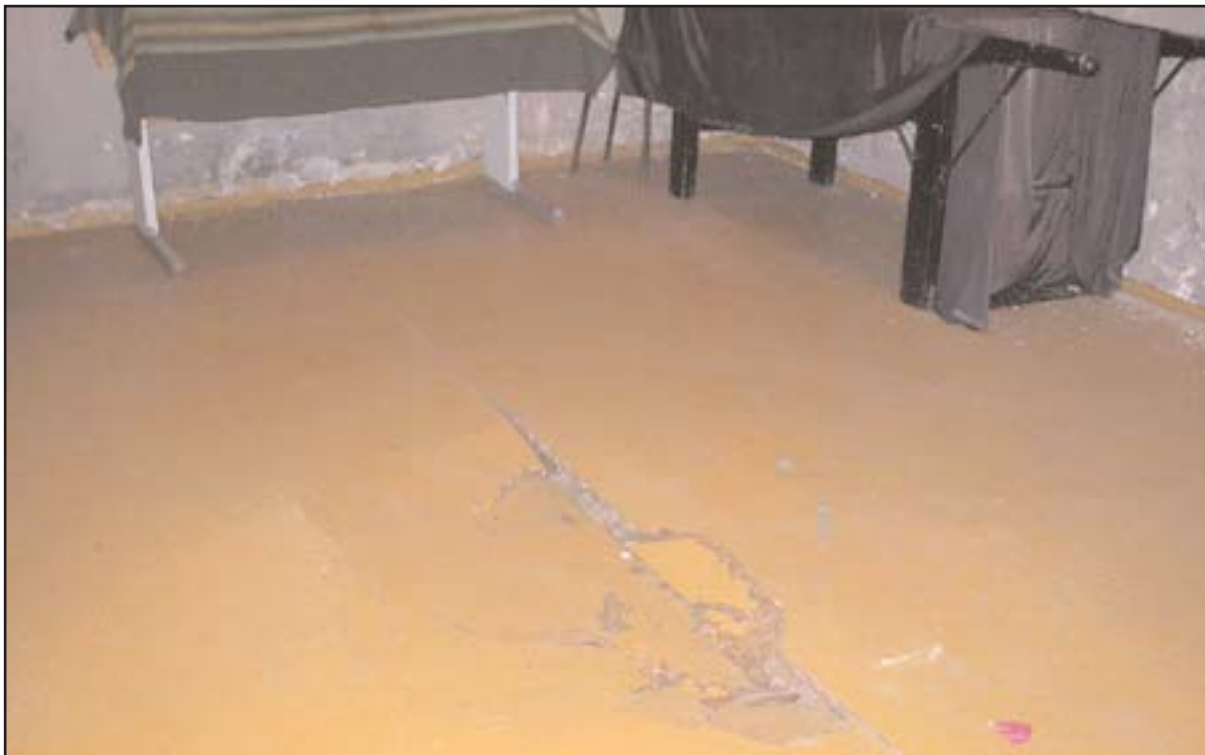
KÄÄRKAMBRI PÕRAND MÄDANEB.

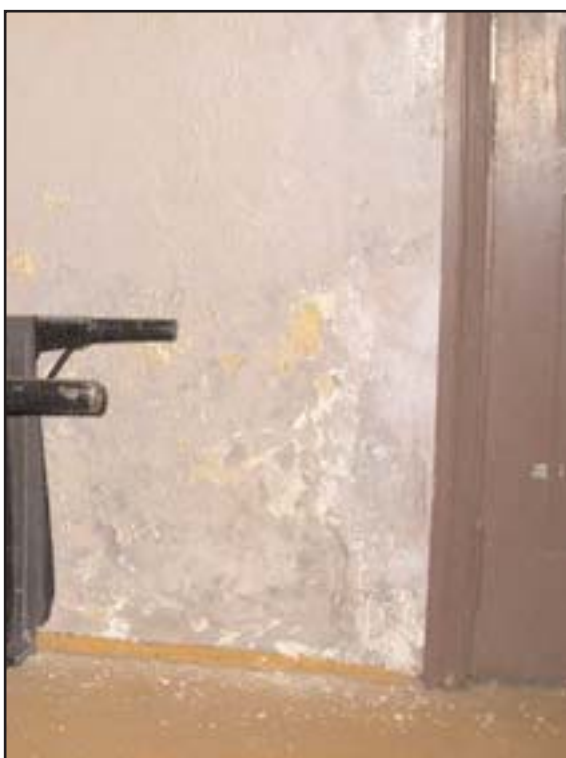
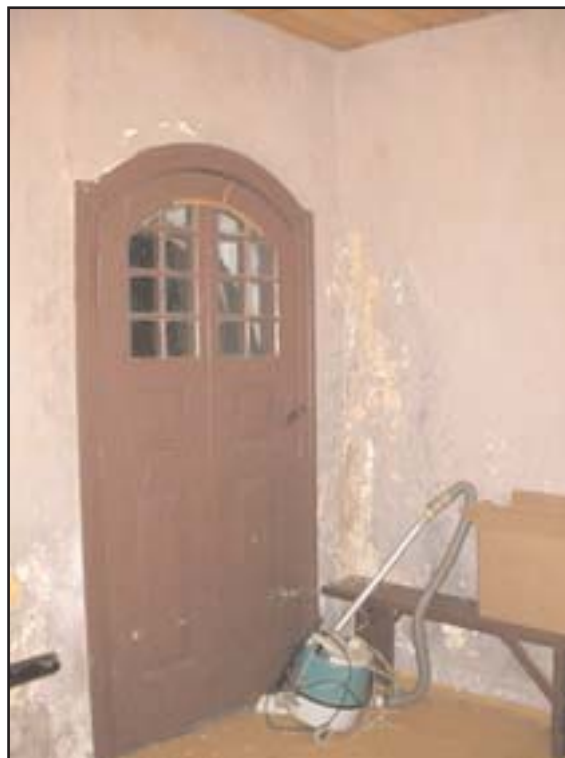
KÄÄRKAMBRI IDASEIN. SUURTE NIISKUSKAHJUSTUSTE PEAMISEKS PÕHJUSEKS ON KATUSTELT TULEVA VEE SATTUMINE MÜÜRIDESSE.

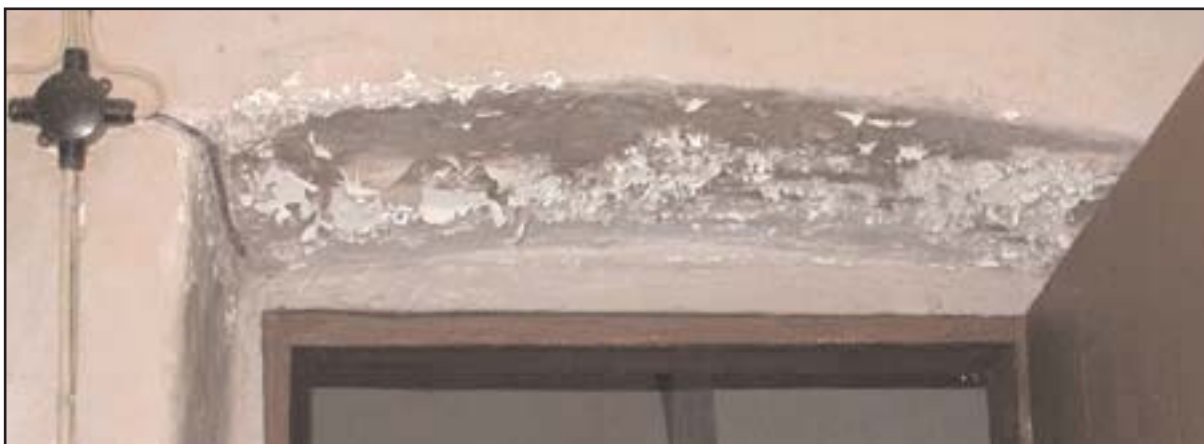
KÄÄRKAMBRI UKSEAVAS KOORUB VÄRV SEETÕTTU, ET PIKIHOONEST KÄÄRKAMBRISSE SATTUV MÕNEVÕRRA SOOJEM JA SEEGA KA ROHKEM NIISKUST SISALDAV ÕHK KONDENSEERUB KÜLMAL VÄRVI PINNAL. TÕENÄOLISELT ON KÄÄRKAMBRIS TALVEL MIINUSKRAADID JA JÄÄKRISTALLID ON VÄRVI KOORUMA AJANUD .

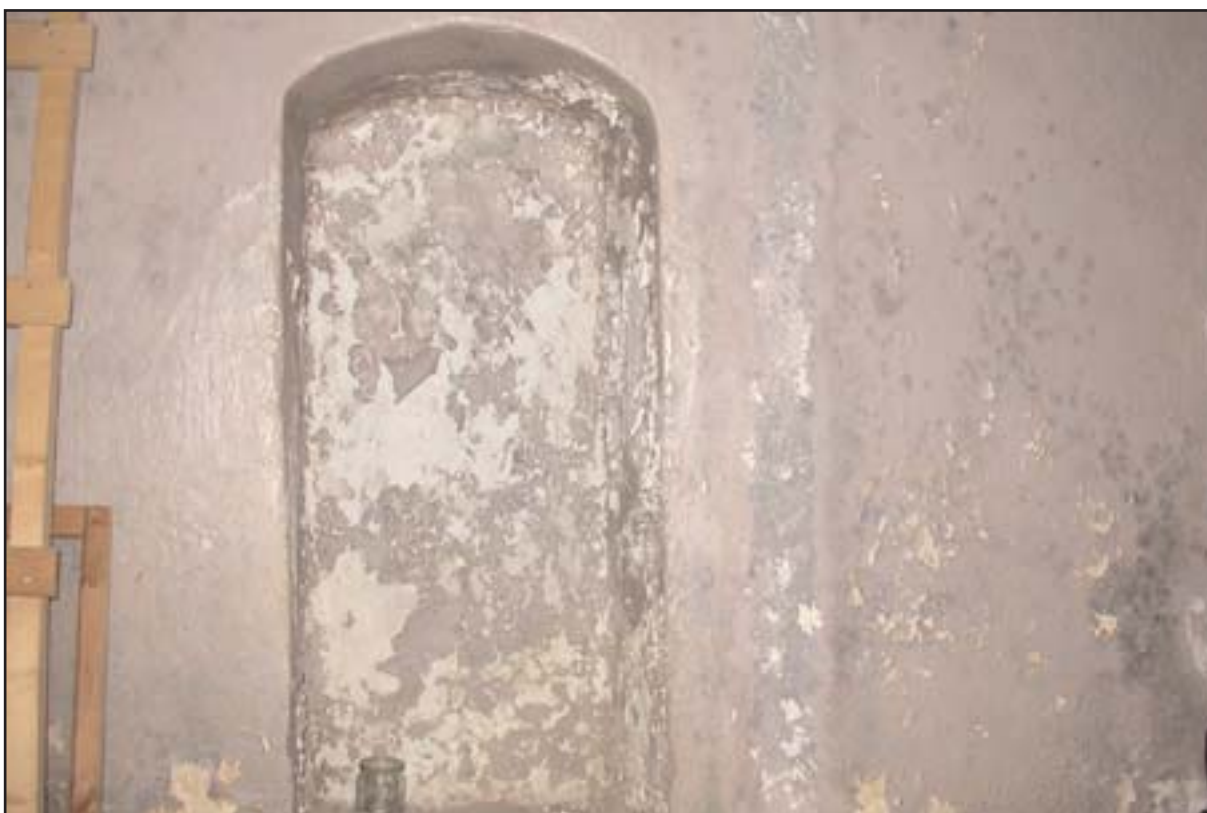
KÄÄRKAMBRI VÄRVI L ON HALLITUSSEENED. NISHI PÕHI ON TEISTEST SEINAPINDADEST KÜLMEM JA NIISKUS KONDENSEERUB SEAL ROHKEM.

Käärkambri seintelt tuleb tihe värv eemaldada. Eemaldamise viis määratakse kindlaks pärast värvi- ja krohvipinna lähemat analüüsi.

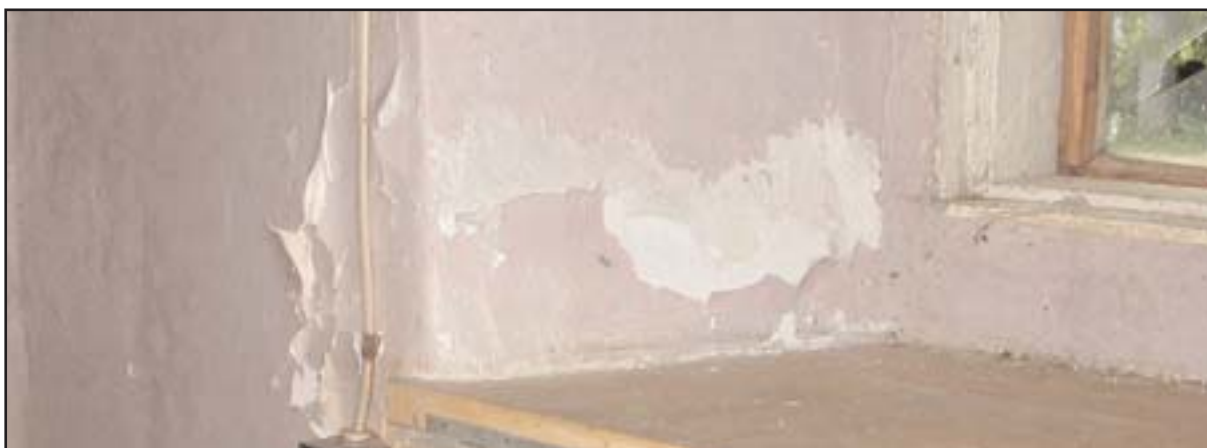
AKNA KAUDU TULEV KÜLM ÕHK JAHUTAB AKNAPÕSKEDE ALUMISE OSA JA NIISKUS KONDENSEERUB SEAL ROHKEM.

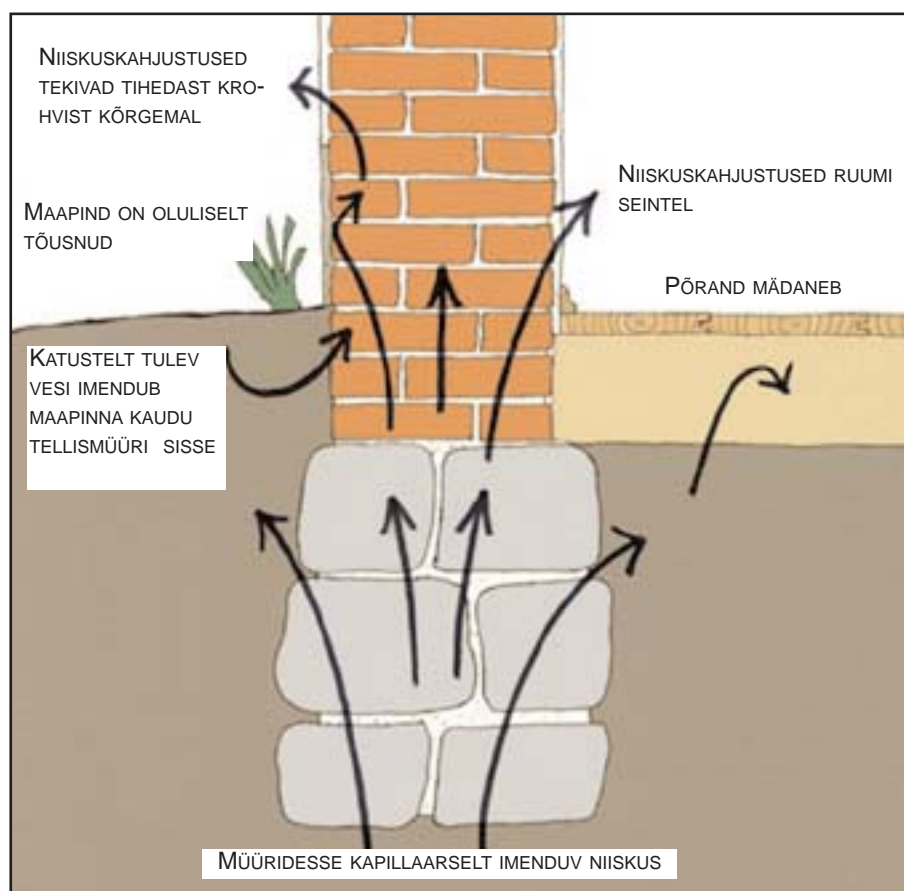
KIRIKU VUNDAMENDIGA SEOTUD OLUKORRA PÕHIMÕTTELINE SKEEM

Aegade jooksul on maapind tublisti tõusnud ja tellismüür on sattunud maa sisse. Põrand on rajatud otse maapinna peale, kusjuures puit on jäetud ka kivikonstruktsioonidest isoleerimata. Tellis ja puit on teatavasti poorsed materjalid ning imavad endasse hästi niiskust.

Joonisel on nooltega kujutatud maapinnast kapillaarjõudude toimet imenduva niiskuse suund. Niiskus tõuseb ülespoole ja tahab müürist ning maapinnast välja kuivada. Tihe põrand ja umbne põrandaalune takistavad niiskusel välja pääseda. Väljas on lisaks maapinna enda niiskusele veel katustelt ja seintelt kogunev niiskus, mis imendub maa sees oleva poorse tellismüüri sisse.
