OSMUSSAARE KABEL
ODENSHOLMS KAPELL

Torni konserveerimistöõde aruanne
*Redogörelse för konserveringsarbetena
på tornet*

Lääne mk, Noarootsi vald, Osmussaare küla
Ehitisregistri kood: 120313441

2009

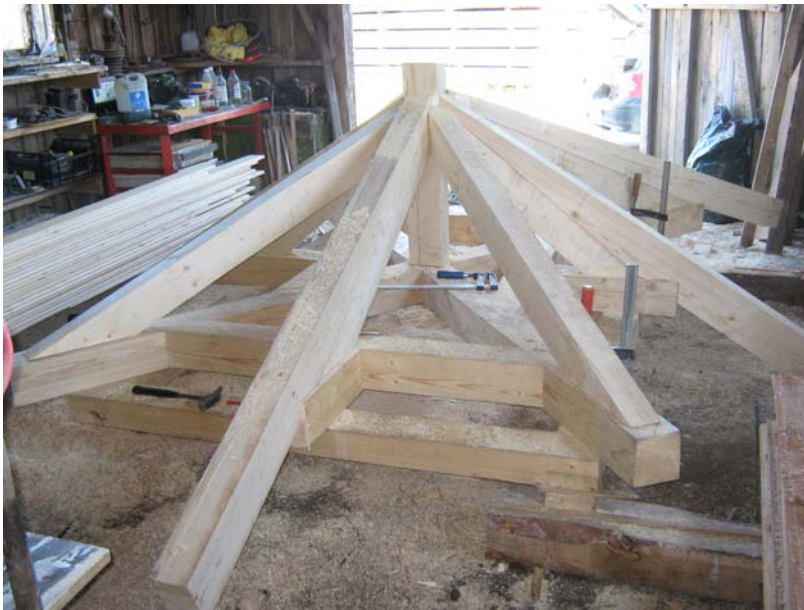
3.1. Kande konstruktsioon valmistati töökojas. Pärast detailid nummerdati ja võeti transportimiseks koost lahti.

Bärkonstruktionen färdigställdes på verkstad. Därefter numrerades detaljerna och togs isär för transport.

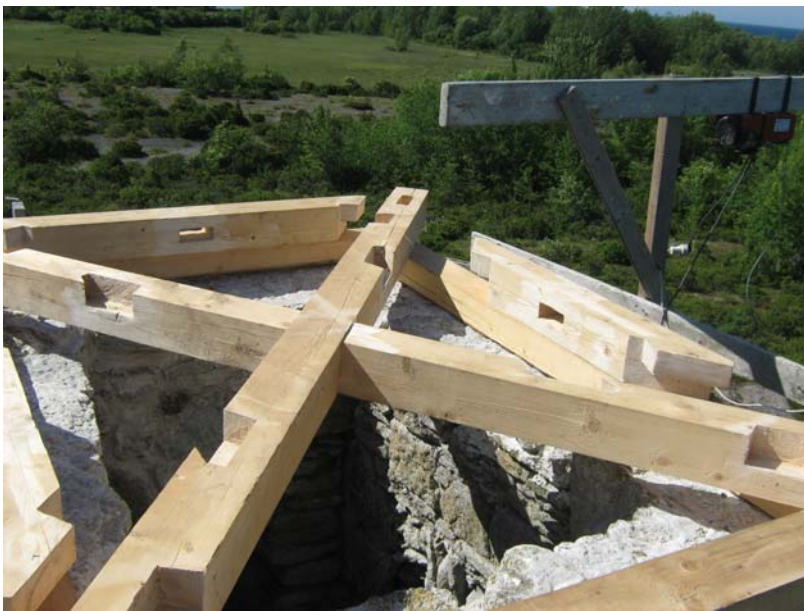
3.2. Valmisdetailid enne koostamist. Müürlatid isoleeriti kasetohuga.

De färdiga detaljerna före ihopsättandet. Virket isolerades med björknäver.

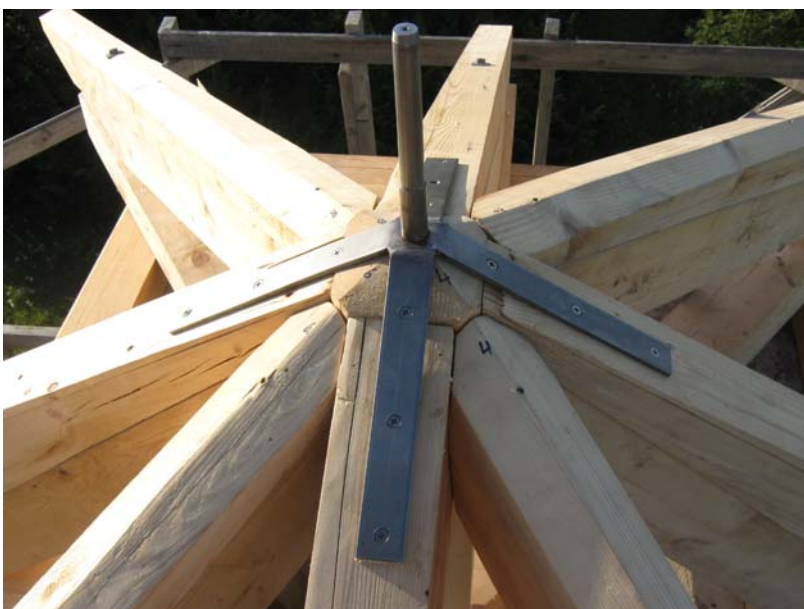
3.3. Paigaldatud on sarikad ja tuulelipu kinnitus.

Takstolarna och fästet till vindflöjeln på plats.

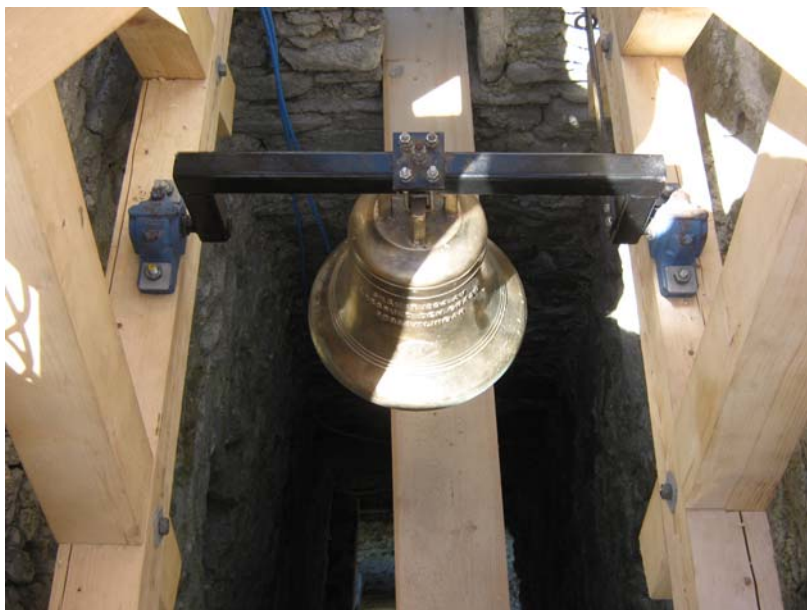
3.4. Katusekonstruktsiooni risttalastikule riputati kellatool, sellele asetati Haapsalus, Rannarootsi muuseumis asunud kell.

Klockstolen hängdes i takkonstruktionens korstimra. I denna placerades klockan som förvarats på Aibolands museum i Hapsal.

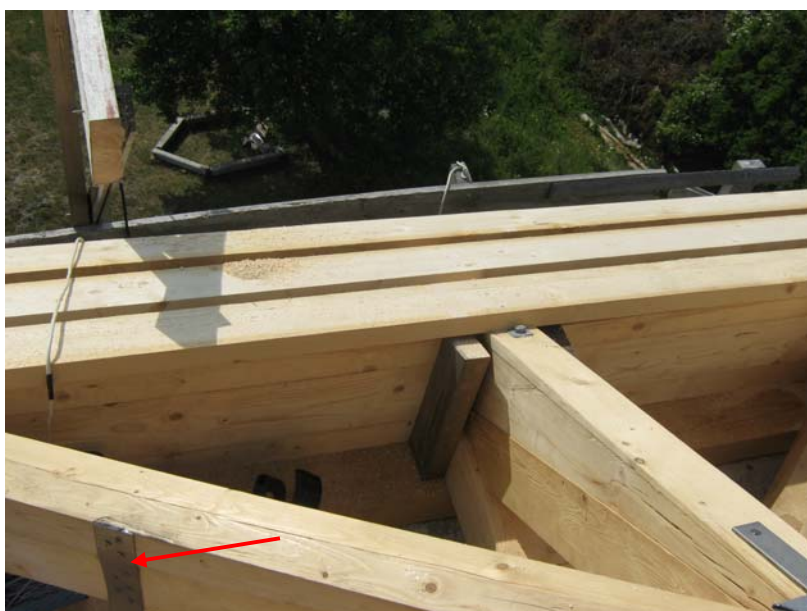
3.5. Paigaldatakse roovlauda, näha on ka tuulekast ja konstruktsiooni ankurdus (noolega).

Här placeras takbrädorna. Man ser också takfotsbrädor och förankringen av konstruktionen (se vid pilen).

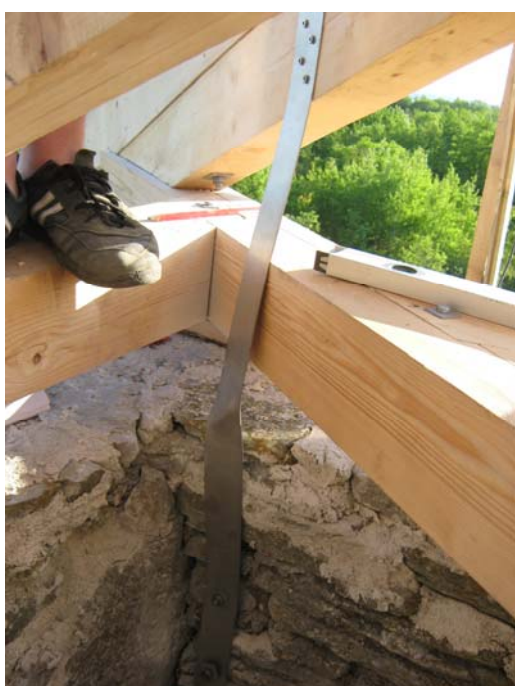
3.6. Konstruktsioon ankurdati müürikrooni külge roostevabast terasest sidemetega.

Konstruktionen förankrades till murkrönets sida med band av rostfritt stål.

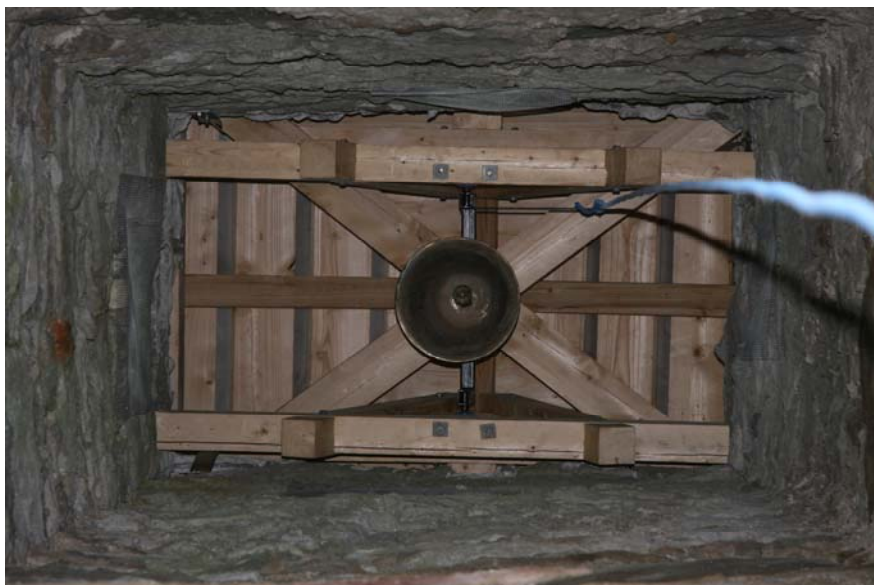
3.7. Katusekandmik altvaates.

Takets bärverk sett underifrån.

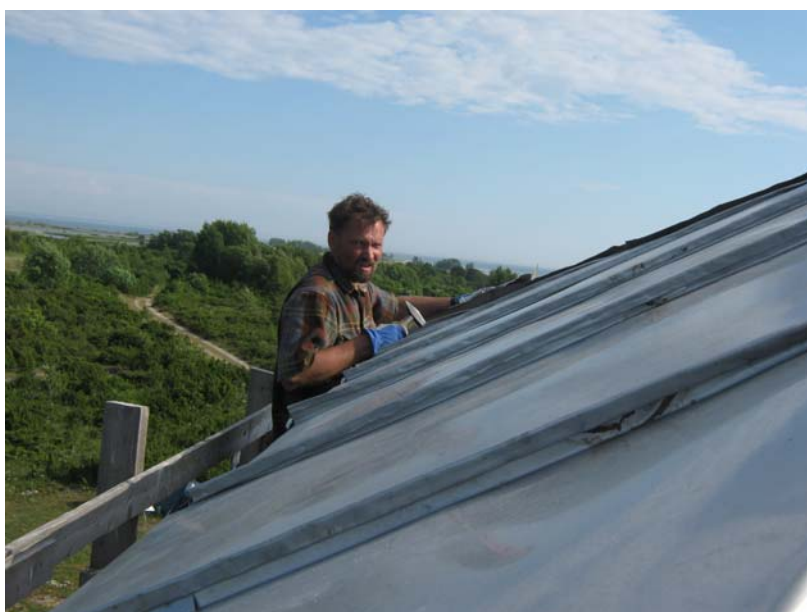
3.8. Katusekatteks paigaldati käsitsivaltsitud roostevaba terasplekk.

Som taktäckning användes handvalsad plåt av rostfritt stål.

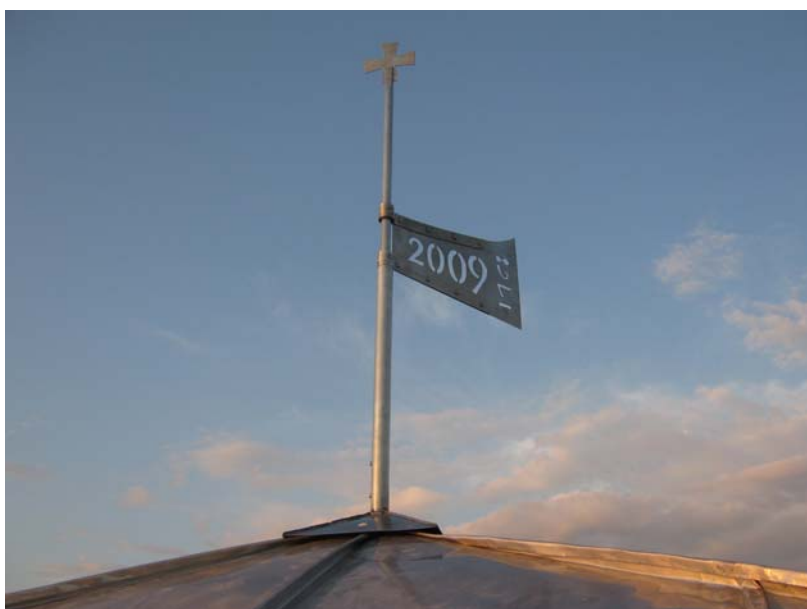
3.9. Roostevaba terasest tuulelipu valmistas sepp Rein Mötus.

Vindflöjeln av rostfritt stål gjordes av smeden Rein Mötus.

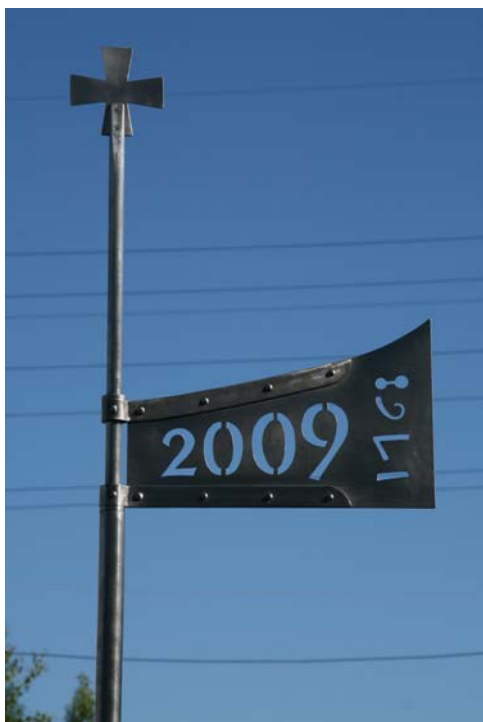
3.10. Tuulelipu leht valmistati ajaloolise tuulelipu eeskujul.

Vindflöjels blad gjorde efter historisk förebild.

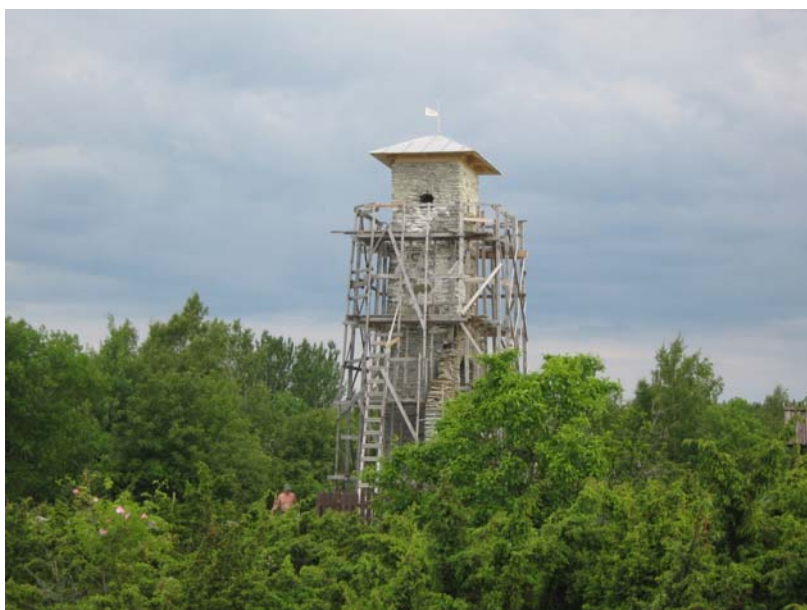
3.11. Valmis katus.

Det färdiga taket.

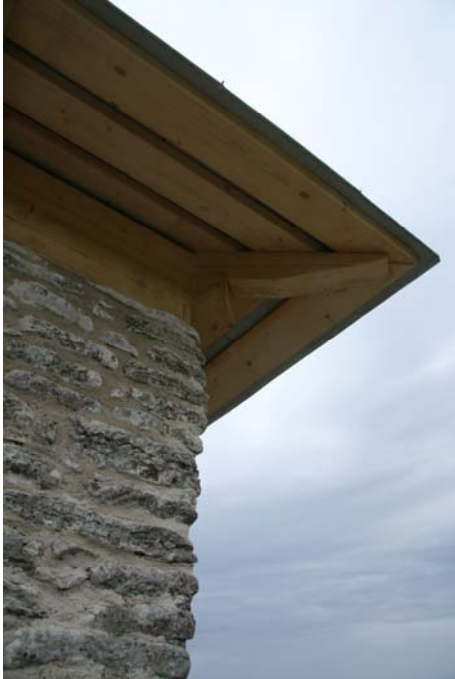
4.1. Katuse räästasõlm. Tornitüvese ülaosa vuugiti traditsioonilise lubimördiga (valge tsemendi lisand 10%).

Takfot. Tornkroppens överdel fogades med traditionellt kalkbruk (med tillsats av 10% vit cement).

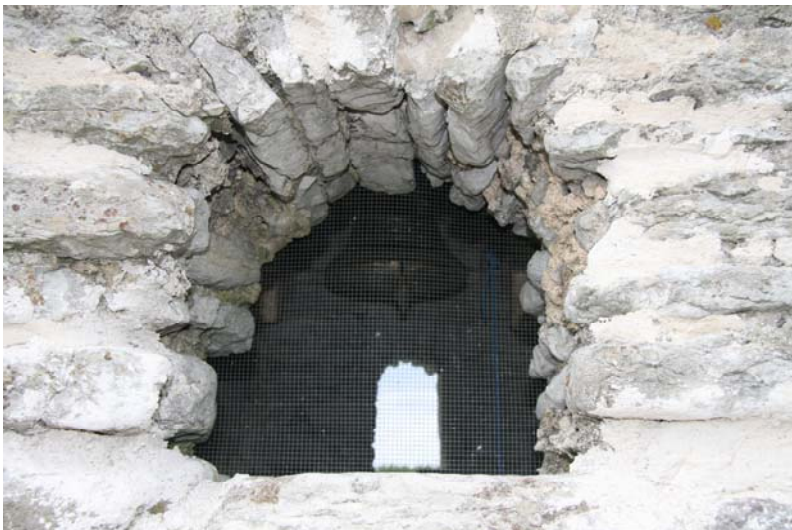
4.2. Kellaavad kaeti terasvõrguga.

Klocköppningarna sattes igen med stålnät.
